Inventering av exteriör belysning Långeberga Ridklubb – Bländningsrisker för Europahuset

Plats: Långeberga Ridklubb
Datum: 190128
Tid: 17:00 – 18:30
Inventering genomförd av: Tobias Olausson Sahlin
Ljusdesigner LD
White Arkitekter
Tobias.olausson.sahlin@white.se
031-3095604

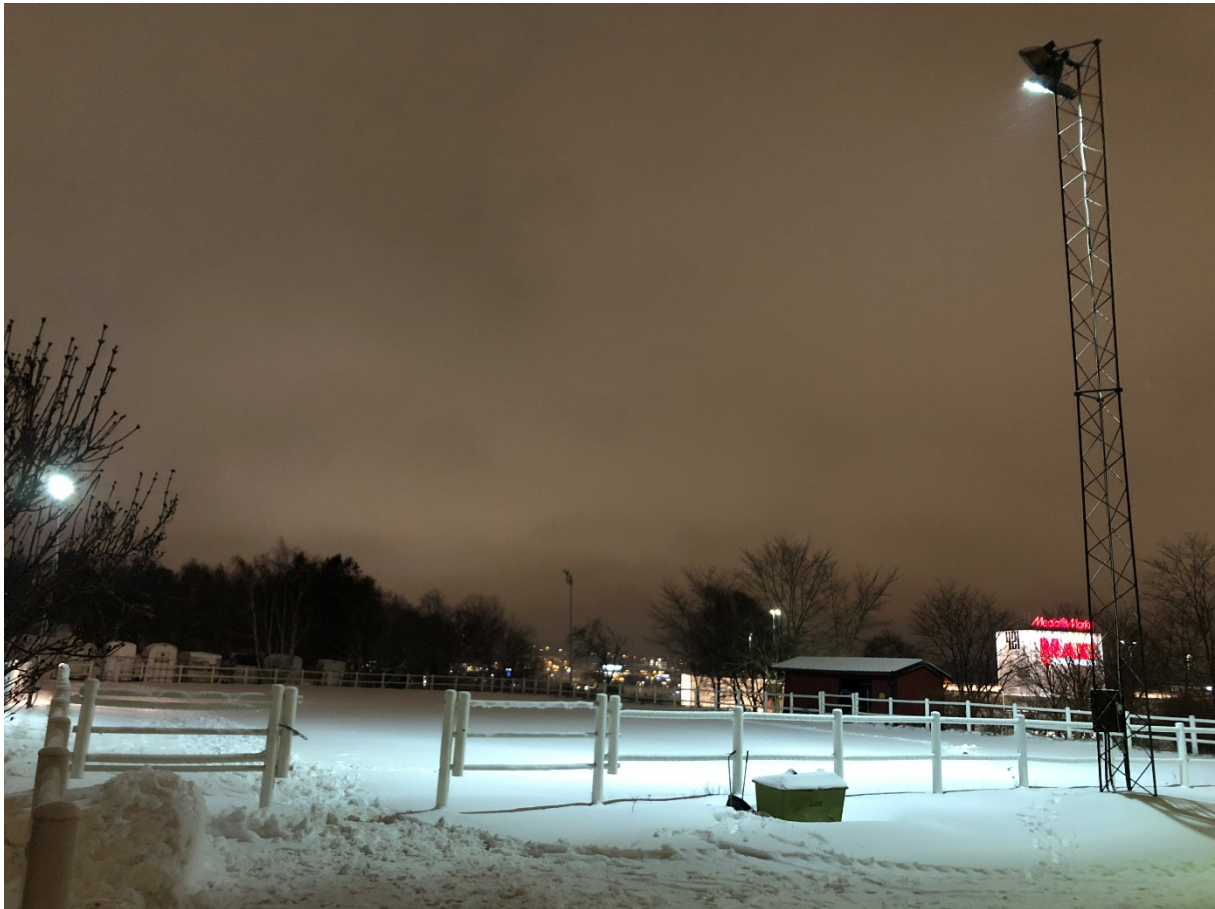
Belysning av hästagar består av strålkastare monterade på stolpe

Under inventeringen konstateras att det finns risk för bländning för framtida boende i Europahuset. Nuvarande belysning av hästagar består av strålkastare med bred ljusbild vilken i sin armaturriktning och ljusspridning ger en bländningsproblematik i riktning mot Europahuset. Armaturer är främst bestyckade med bland annat metallhalogenljuskälla och är monterade på fem till sju meters höjd på stolpe. Ett flertal armaturer finns monterade på varje stolpe, från två till fyra stycken. Flera av dessa har riktats framåt, detta för att täcka in hästhagen med ljus så "långt ut" som möjligt, vilket i sin tur bländar i riktning mot Europahuset.

För att lösa denna problematik föreslås ett utbyte av armaturer på befintliga positioner till armaturer med modern LED-teknik samt optik vilken är mer anpassad för att ge ljus i hagen. Vidare utredning krävs gällande detta armaturval genom exempelvis en ljusberäkning. Jag tror också att man kommer behöva komplettera med en till två kompletterande stolpar för att få samma jämnhet i ljusnivå som nuvarande lösning.

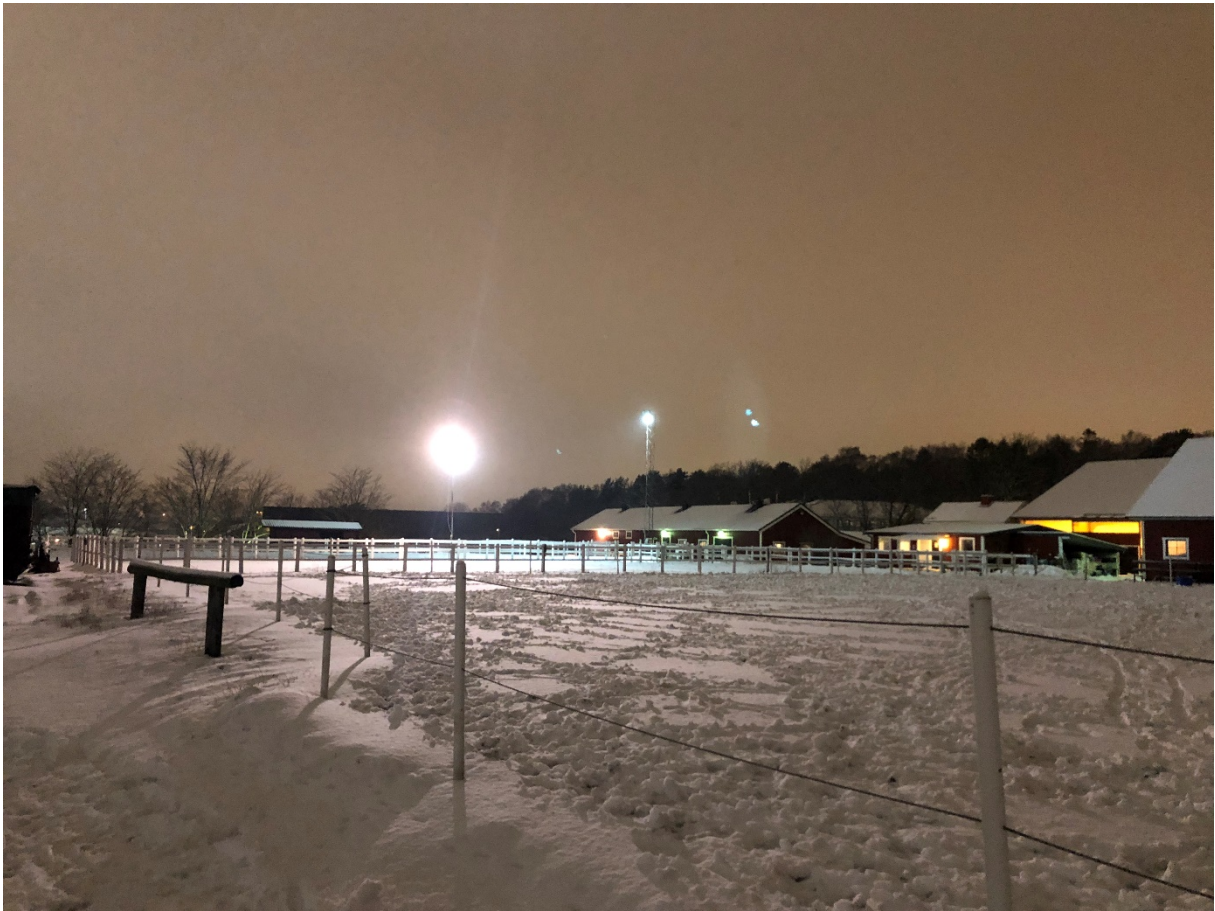
Vid platsbesöket utgjorde tre armaturer direkt bländning, övriga armaturer utgjorde mindre till ingen risk för bländning.

Bländande belysning från strålkastare i riktning mot Europahuset
