HSB Produktion i Mölndal HB

# Översiktlig miljöteknisk markundersökning

Kv Gasellen 27 och 30

Uppdragsnr: 105 33 46 Version: 2.0  
2018-10-04

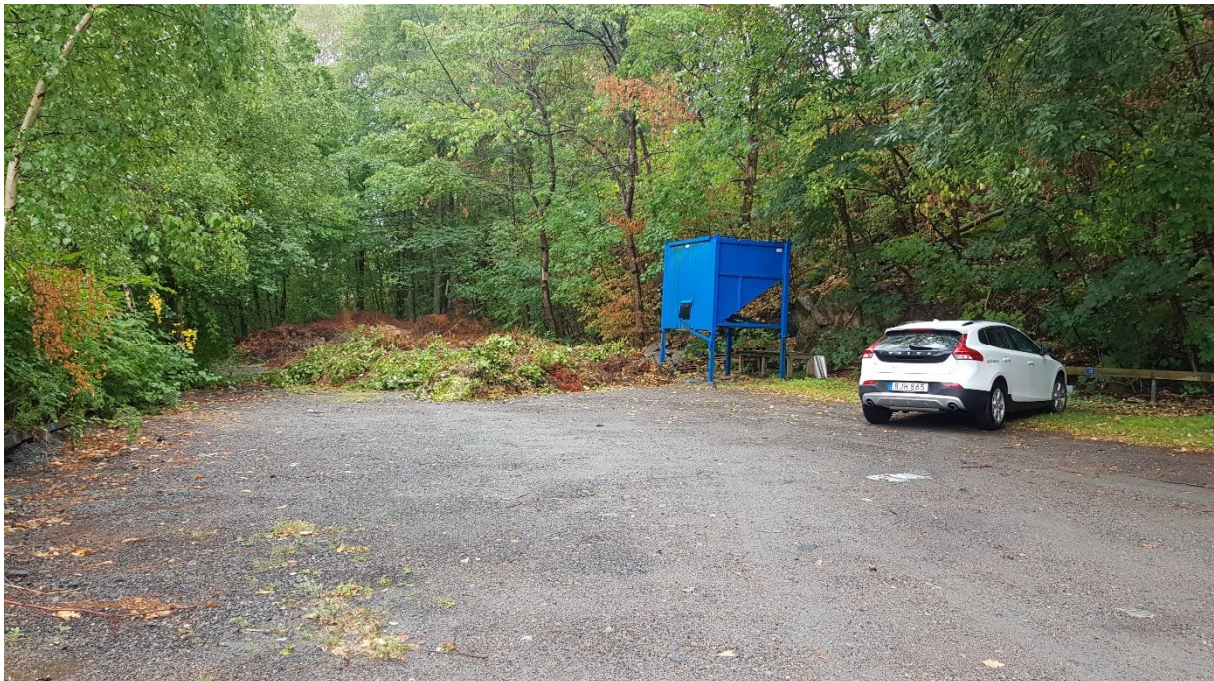
I den centrala delen av undersökningsområdet påträffades ett större upplag av trädgårdsavfall, se Figur 4. Detta gjorde att provtagningen begränsades i detta område. Jordlagret under trädgårdsavfallet bedömdes inte vara av större mäktighet då det var lokaliserat i anslutning till bergsslänten (berg i dagen).

Figur 4 – Foto taget från områdets västra del. Trädgårdsavfallet syns i bakgrunden och bakom dessa skogsslänten längst i öster.

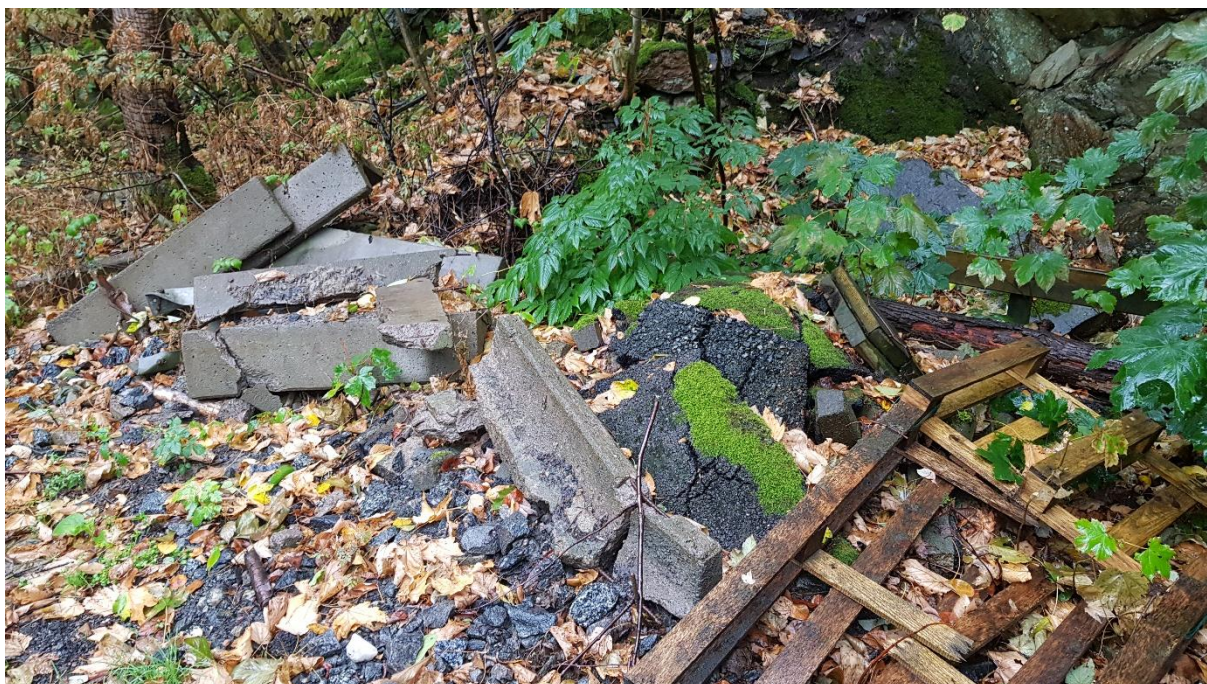
Inom södra delen av området påträffades också rester av byggnadsmaterial/rivningsrester och asfaltsrester, se Figur 5. I slänten ner mot Kämpegatan påträffades resterna av en släpkärra. Diverse yttligt plastskräp påträffades i en skogsslänt i den östra delen av undersökningsområdet.

Figur 5 – Byggnadsrester och asfalt påträffades inom undersökningsområdet.

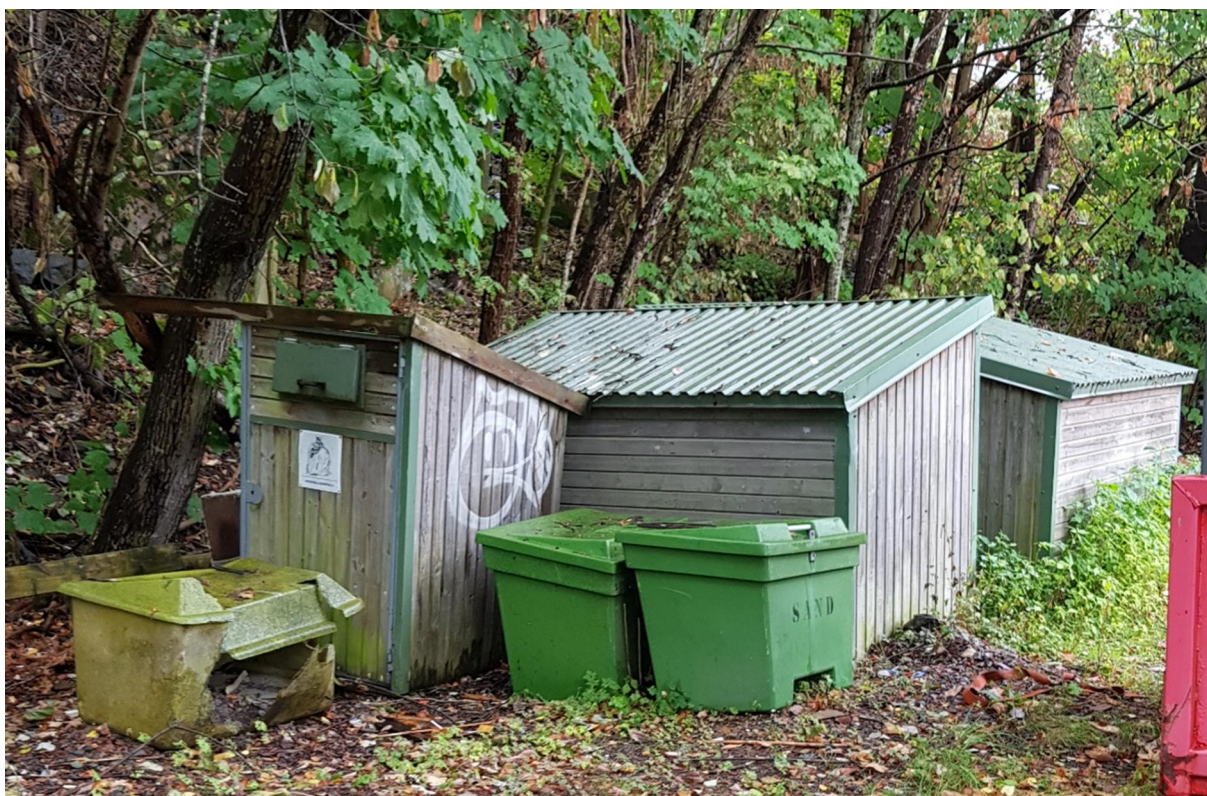
I områdets västra del påträffades även en nedlagd återvinningsstation, se Figur 6.

Figur 6 – Den nedlagda återvinningsstationen.

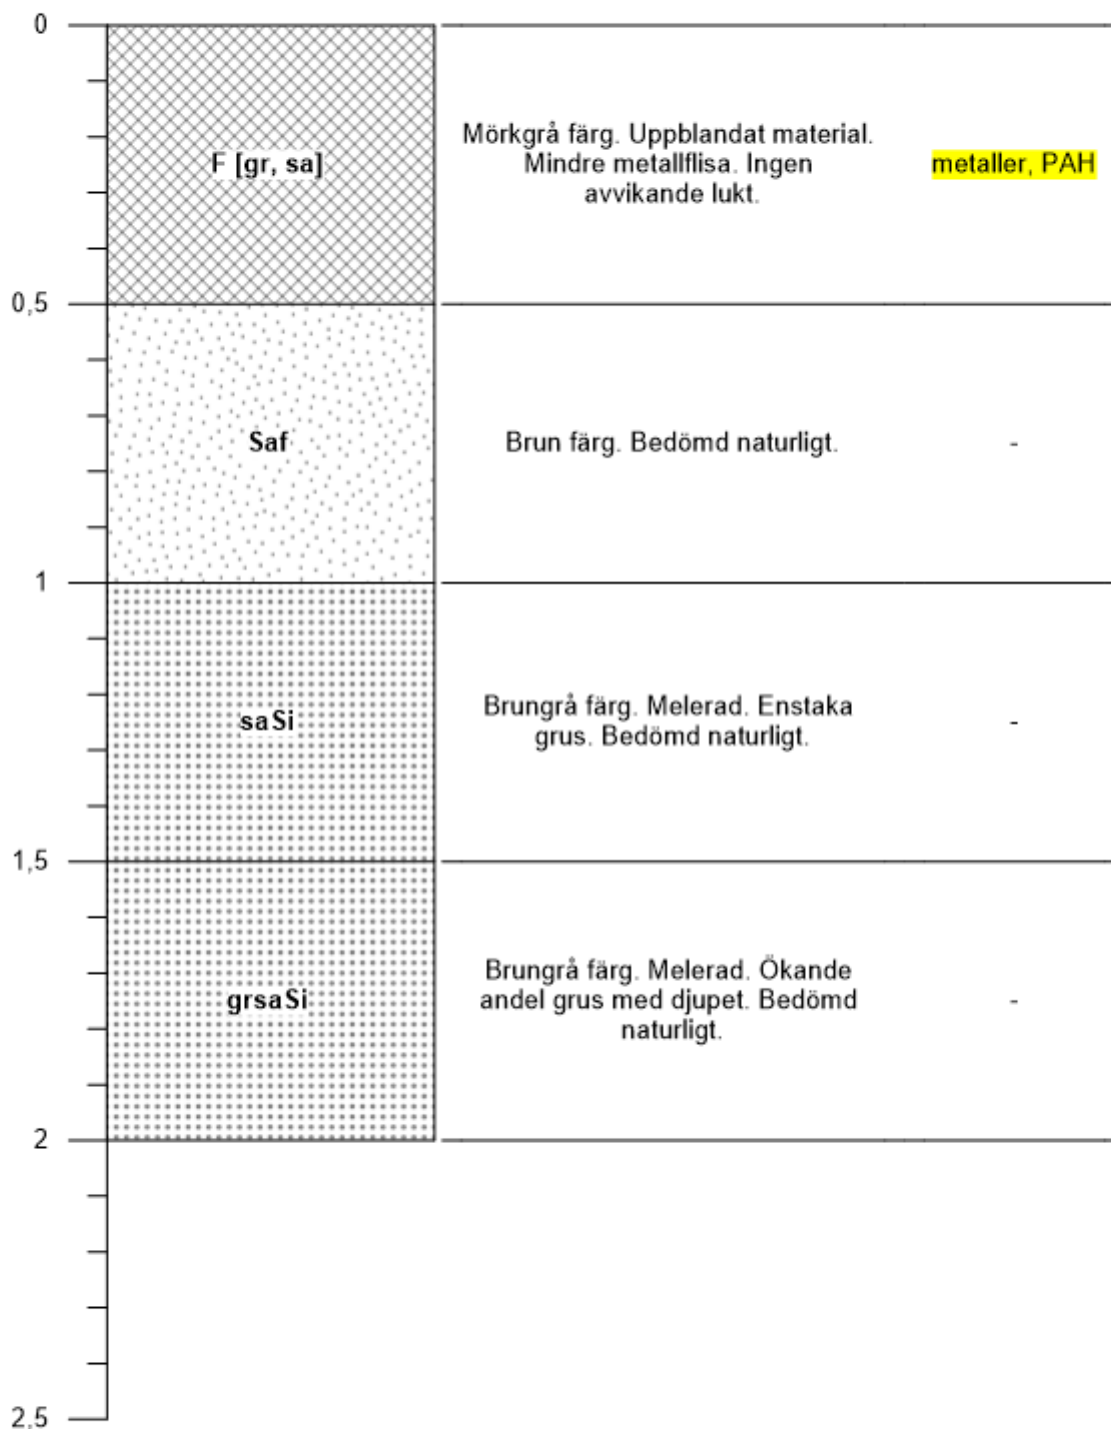
NC1801

Inslag av antropogent material, metallrester samt plastfragment, förekom i två (NC1801 och NC1804) av de sex utförda provpunkterna.

Utförd översiktlig miljöteknisk markundersökning har påvisat en halt av koppar respektive PAH H i en provpunkt (NC1801) och en halt av PAH H i ytterligare en provpunkt (NC1804) överstigande Naturvårdsverkets generella riktvärden för KM. Halterna bedöms enligt Naturvårdsverkets tillståndsklassning som *måttligt allvarliga* till *allvarliga* (Naturvårdsverket, 1999).

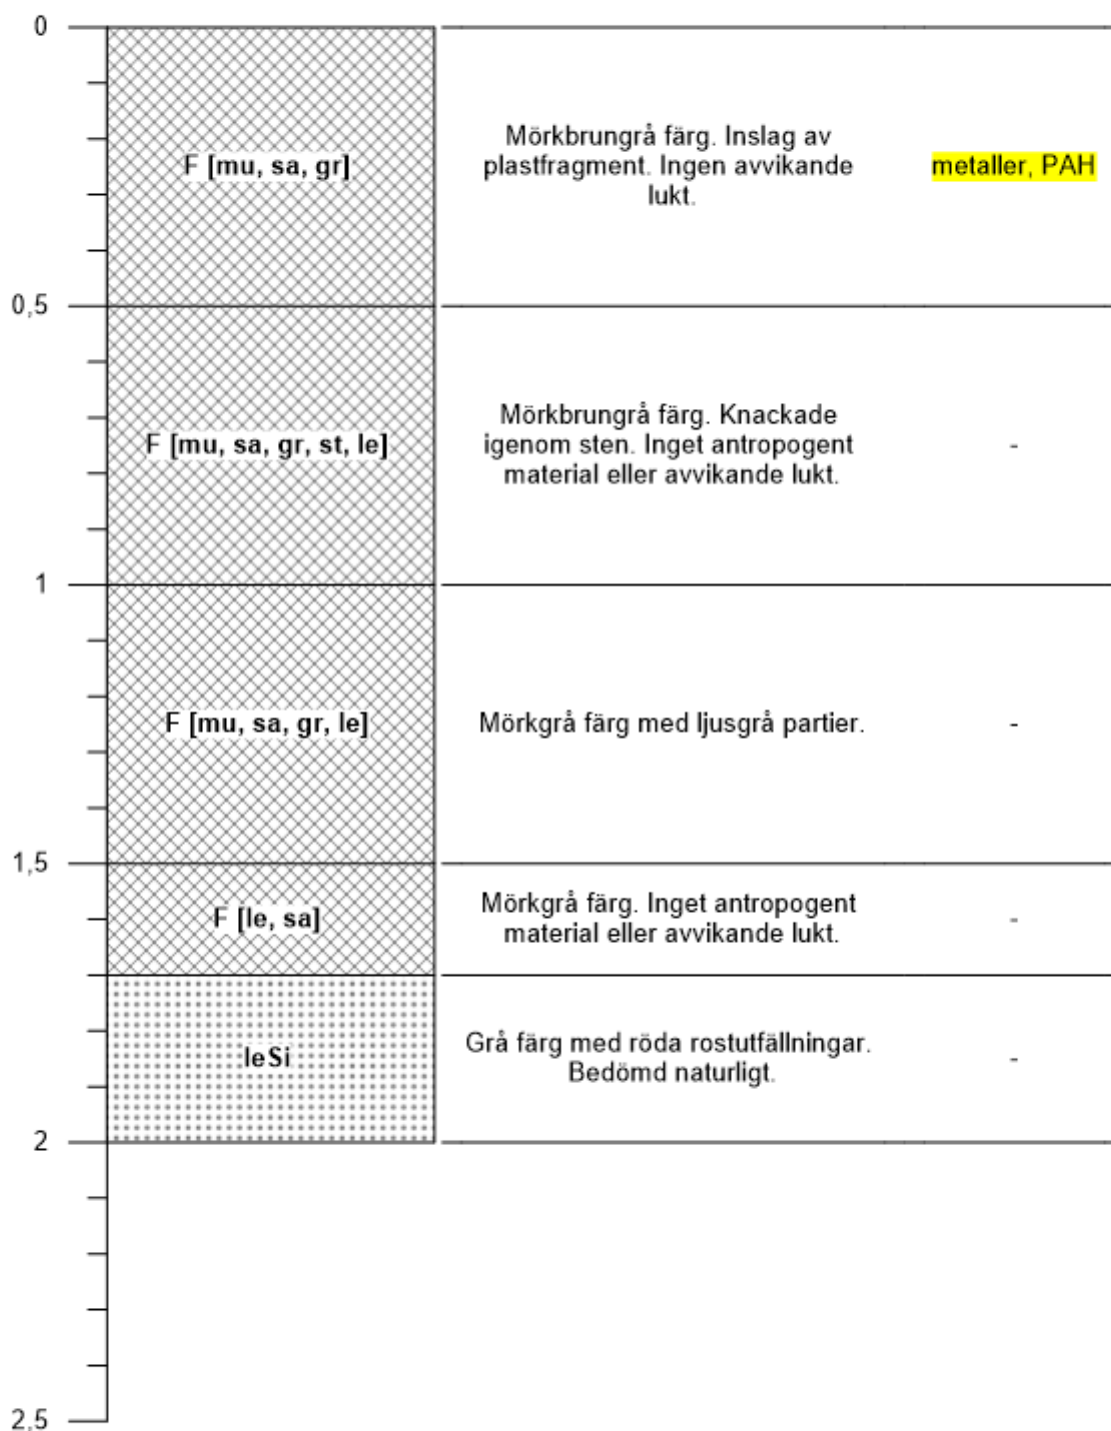
NC1804

Vid jämförelser med Naturvårdsverkets generella riktvärden uppvisar två av fem analyserade jordprover (NC1801 och NC1804) PAH-halter över det generella riktvärdet för KM. Övriga analyserade jordprov uppvisar halter under riktvärdet för KM.
