## Mölnads stad

### VA- OCH DAGVATTENUTREDNING FÖR DETALJPLAN FÖR EKÅSENS KOLONIOMRÅDE

2017-07-07

SWECO ENVIRONMENT AB

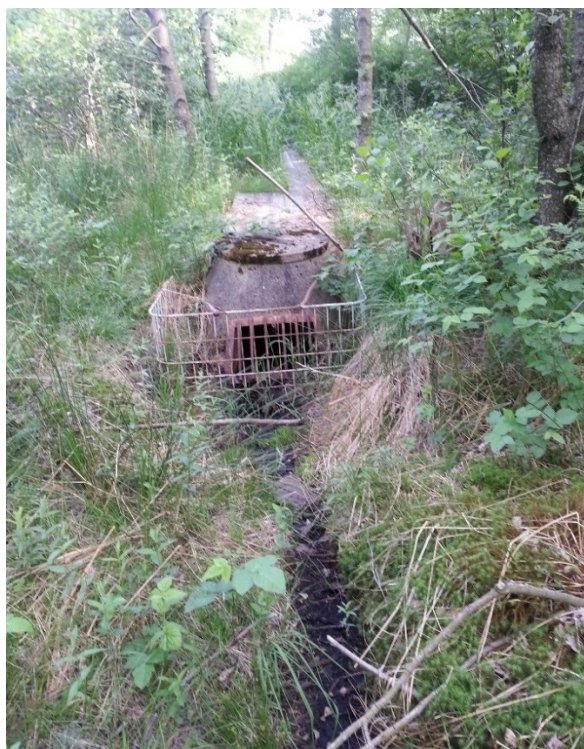
Bäcken som rinner in från söder benämns Benarbäcken. Denna tas in i ett dagvattenledningssystem i områdets södra del, se Figur 4 och Bilaga 2. Även efter att Benarbäcken tagits in i dagvattensystemet sker dock tillrinning till den naturliga sträckningen som delvis går parallellt med dagvattenledningen. Bäcken finns alltså kvar, om än mindre. Att bäcken finns kvar bedöms dels orsakas av att gallret runt intaget lätt sätts igen och dels av att vattnet måste stiga över en viss nivå i intagsbrunnen, ett skibord, för att vattnet skall ta sig in i ledningssystemet. I Figur 5 visas ett foto av intagsbrunnen efter en längre period med regn och i Figur 6 visas intagsbrunnen uppifrån.

Figur 4 Intag av Benarbäcken i områdets södra del.

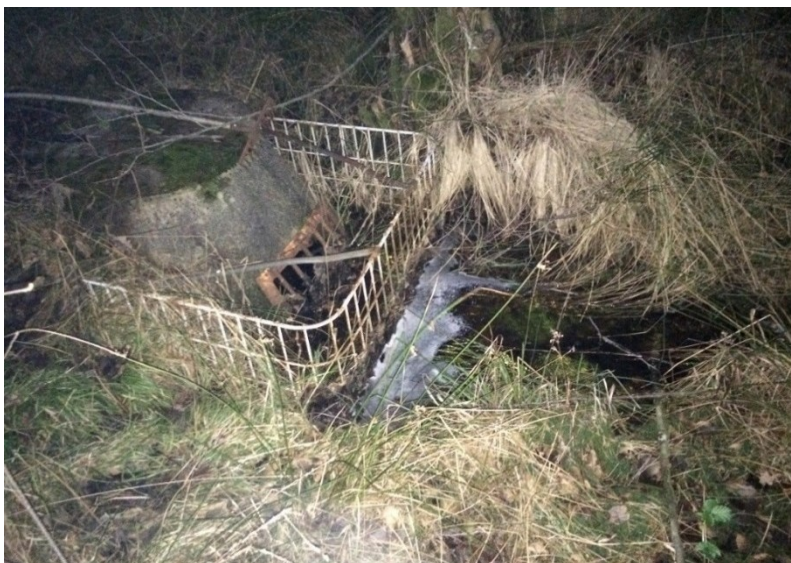
*Figur 5 Intag av Benarbäcken i områdets södra del. Fotot är taget i november efter en ihållande regnperiod.*

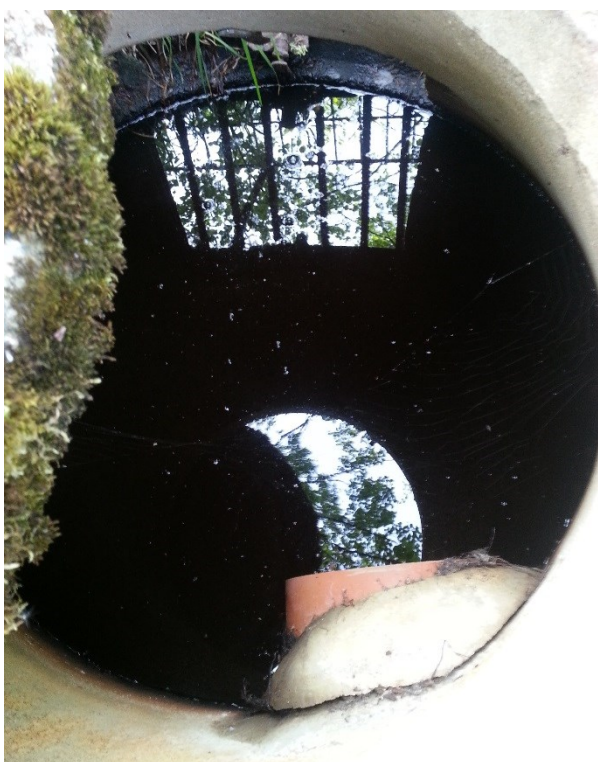
*Figur 6 Intagsbrunn för Benarbäcken. Vid fototillfället har brunnslöcket öppnats och brunnens intagsgaller syns reflekterat i vattnet i bildens överkant.*

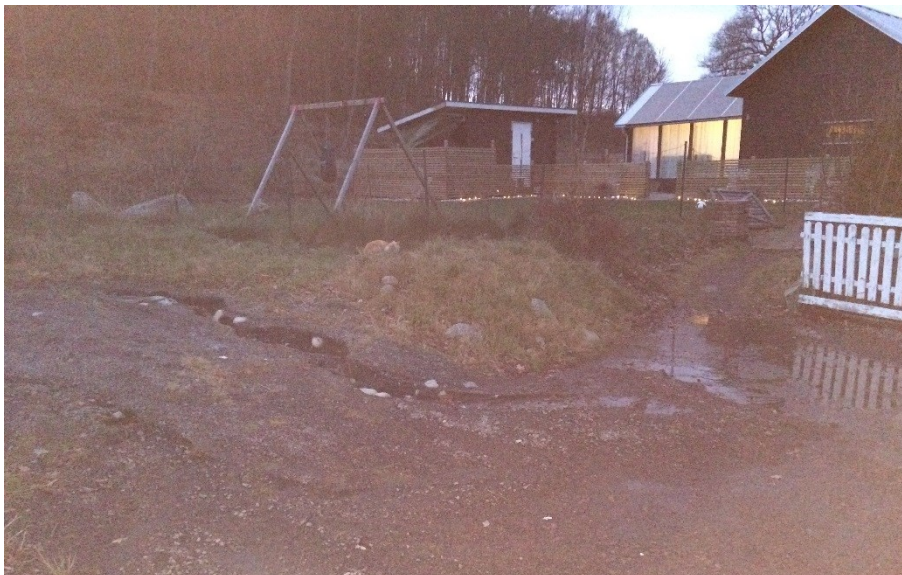
Längs den sträcka där Benarbäcken skulle runnit tvärs över kolonilotterna har kompletterande kulvertering skett efter behov. Kulverteringen leder dock till att viss avrinning från naturmark inte har någonstans att ta vägen, vilket orsakar att vatten blir stående och att "nya" avrinningsvägar skapas av naturen, se Figur 7.

Figur 7 Blött område där bäck kulverterats i områdets västra del.

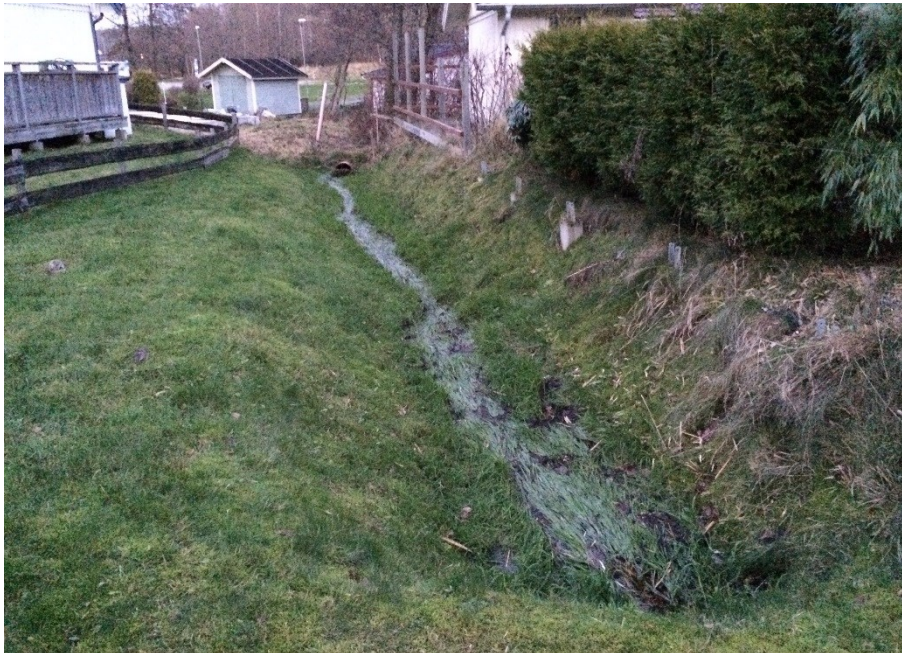
*Figur 8 Öppen sträckning för delar av Benarbäcken.*

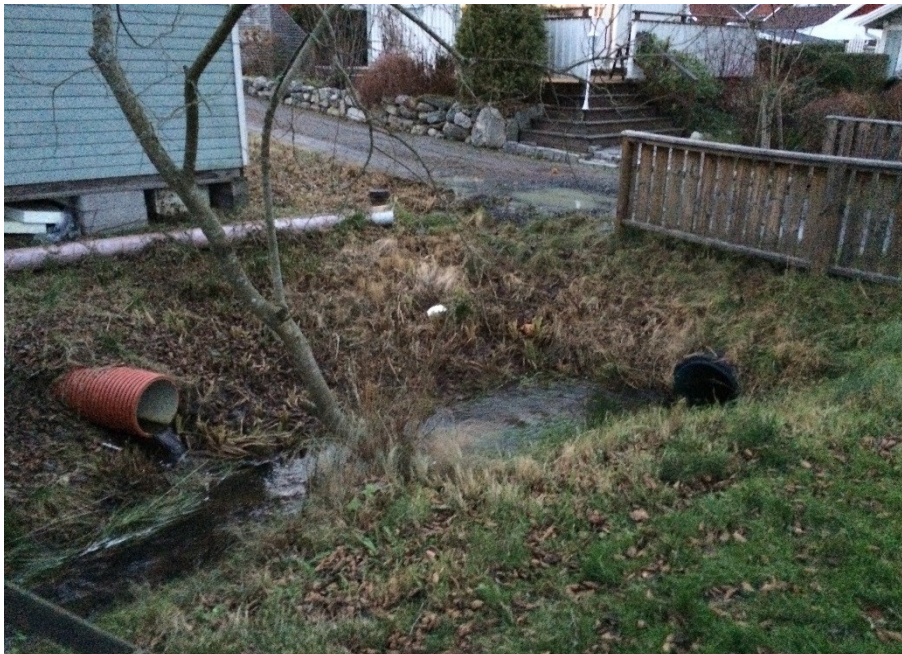
*Figur 9 Benarbäckens utlopp i Ävabäcken.*

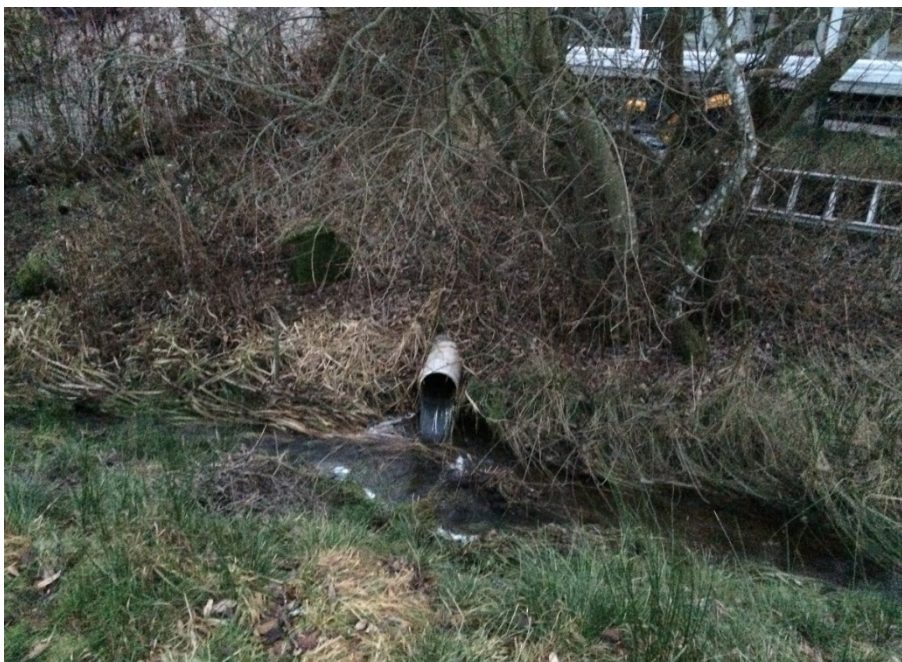
*Figur 10 Utlopp för sydvästra koloniområdets dagvattensystem. I detta system avleds även de delar av Benarbäcken som nått bäcken söder om planområdet.*

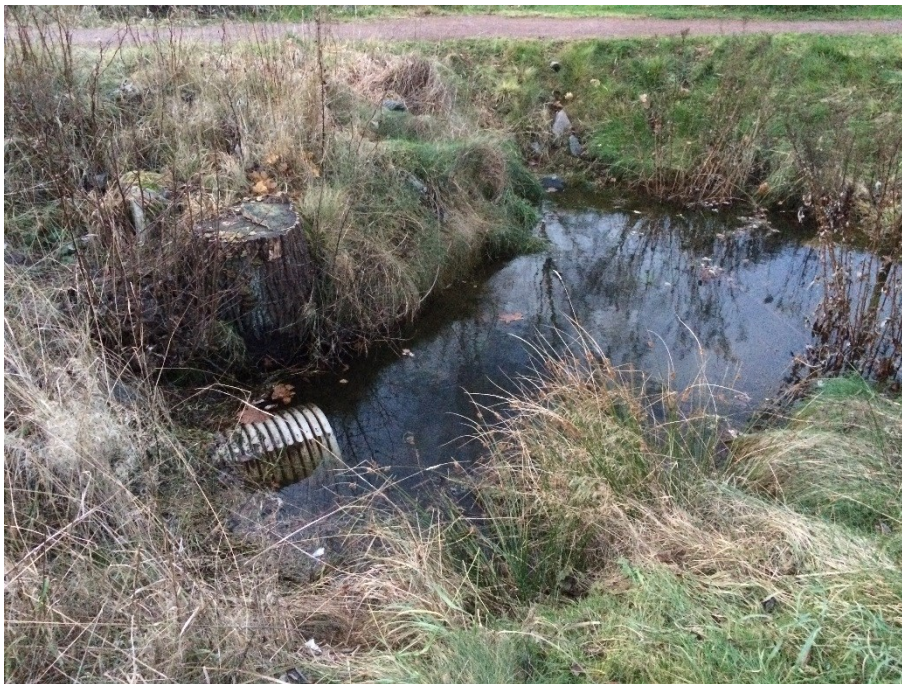
Bäcken som rinner in från öster, Ävabäcken, rinner norrut genom koloniområdet mellan bebyggelsen och områdets parkeringsytor. Längs sträckan rinner bäcken genom ett flertal trummor. Dagvatten från hela koloniområdet, inklusive parkeringsytorna, samt ytterligare naturmarksavrinning mynnar i denna bäck. Avvattningen av parkeringsytorna sker ytledes genom avledning i grunda gräsbeklädda diken. Diken finns även uppströms parkeringsytorna, det vill säga mellan naturmarken och parkeringsytorna, vilket förhindrar att naturmarksavrinning sker in på parkeringsytorna. På denna rapport's framsida visas ett foto på bäcken taget åt söder allra längst norr ut i planområdet. Utgående trumma visas i Figur 11.

Figur 11 Utgående trumma från planområdet. Systemet är kraftigt belastat efter ihållande regn.

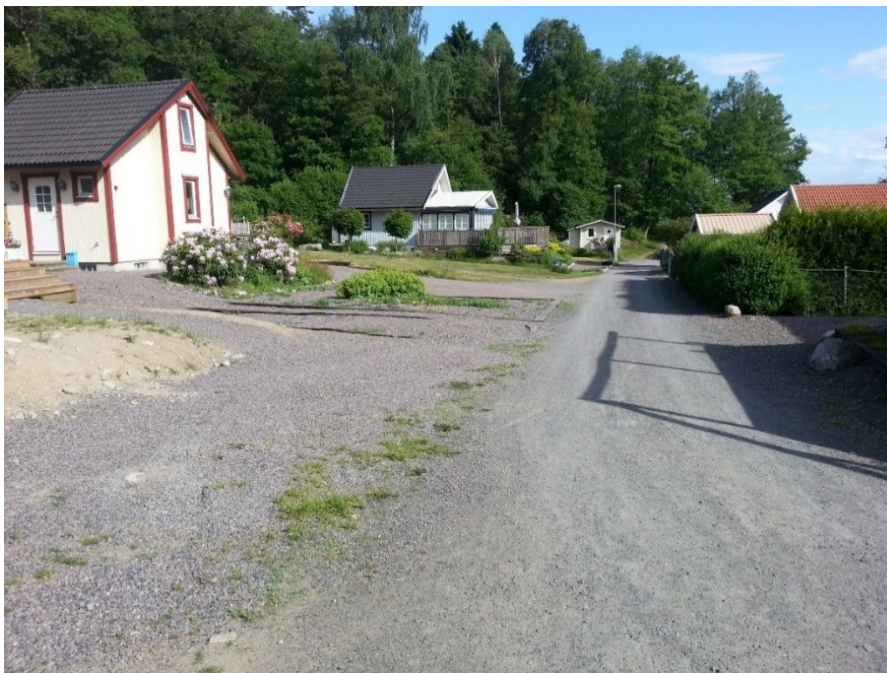
*Figur 12 Sträcka i den södra delen av planområdet där Benarbäcken föreslås avvika från sin naturliga sträckning och istället anläggas längs den västra sidan av vägen.*

Kulverteringarna av Benarbäcken föreslås öppnas upp och i största mån följa sin naturliga sträckning. Utmed en ca 130 m lång sträcka mellan a och c föreslås dock nytt läge utmed den västra sidan vägen, se Figur 12. Sträckningen illustreras i Bilaga 3. Nuvarande kulvertering mellan a och c går nära byggnader, och det bedöms svårt att öppna upp utan att det påverkar byggnaderna. Med andra ord bedöms att förstärkningar skulle behövas för att återskapa bäckens ursprungliga utseende, alternativt att byggnader flyttas. Föreslagen ny dragning innebär också att dagvatten från naturmarken i väster effektivt samlas upp.

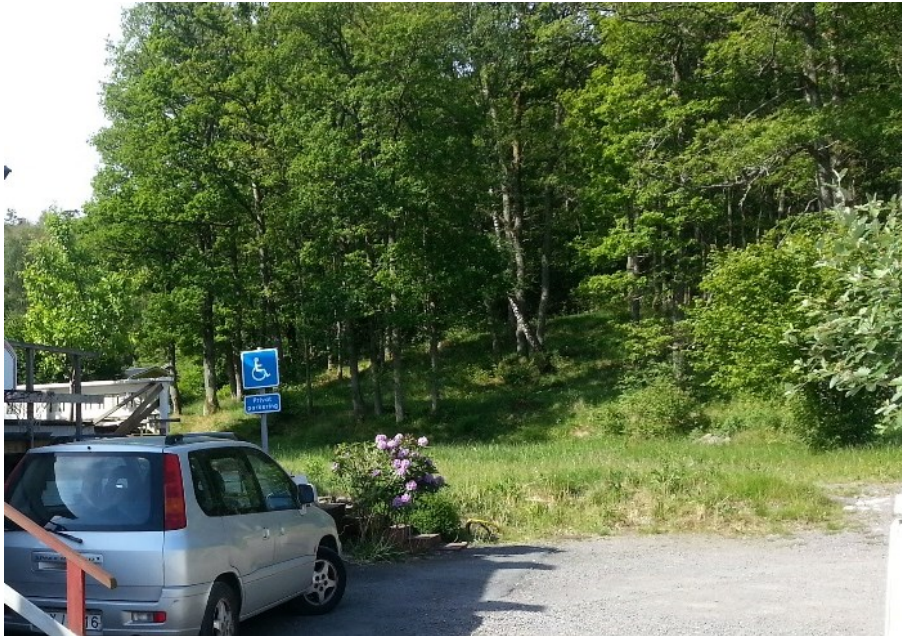
Figur 13. Yta där det bedöms vara möjligt att anlägga en utjämningsyta.

Där Benarbäcken återgår till sin naturliga stäckning, mellan punkt b och c, bedöms det, gemensamt med Mölndals stad, även finnas möjlighet till viss utjämning av dagvatten. Förslagsvis kan en torr dagvattendamm/översvämningssyta anläggas på den lott som idag endast är bebyggd med ett mindre förråd, se Bilaga 3. Delar av denna kolonilott syns även i bakgrunden på fotot i Figur 13.
