## Lokalt åtgärdsprogram Åtgärdsprogram för Kålleredsbäcken Mölnåls stad

**Titel:** Åtgärdsprogram för Kålleredsbäcken

**Datum:** 2021-11-15

**Uppdragsgivare:** Mölndals stad

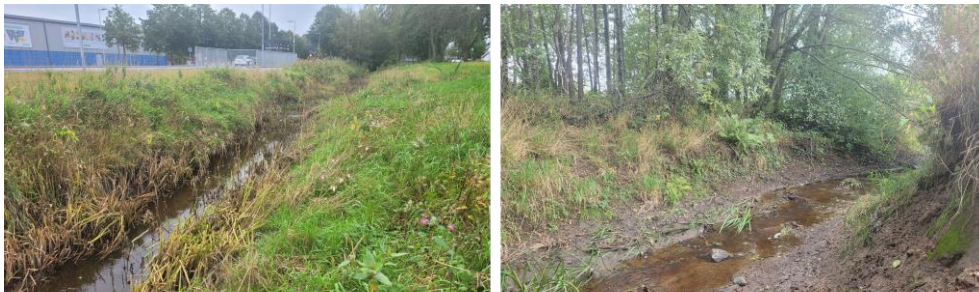
Många av Kålleredsbäcken delar är TB-sträckor som är överfördjupade och di-kesartade (Figur 3). Uppströms Kållereds köpstad på sträcka 3b–7b (Figur 6) finns möjlighet att höja basnivån genom anläggande av nya bestämmande sektioner eller förstärkande av befintliga bestämmande sektioner. Detta bör endast ses som ett alternativ om översvämningar kan tillåtas på sträckorna. Om översvämningar tillåts ske uppströms minskar risken att de sker nedströms. Nedströms Kållereds köpstad är möjligheterna att höja basnivån begränsande på grund av att det är ett översvämningskänsligt tätortsområde.

Figur 3. Sträcka 15a/1b (vänster) och sträcka 3b (höger) är båda överfördjupade och rätade.

Återkommande översvämning räknas vara en viktig del för ett funktionellt vattendragsekosystem. Ett flertal av de TB-sträckor som förekommer i Kålleredsbäcken har mist kontakten med ursprungliga översvämningsytor på grund av mänsklig påverkan. Att höja basnivån möjliggör för vattendraget att återigen översvämma kringliggande marker men där detta inte kan tillåtas kan i stället tvåstegsdikning göras. På sträcka 1a–14a samt 15a/1b och 3b–7b. kan tvåstegsdikning tillämpas (Figur 4-6).

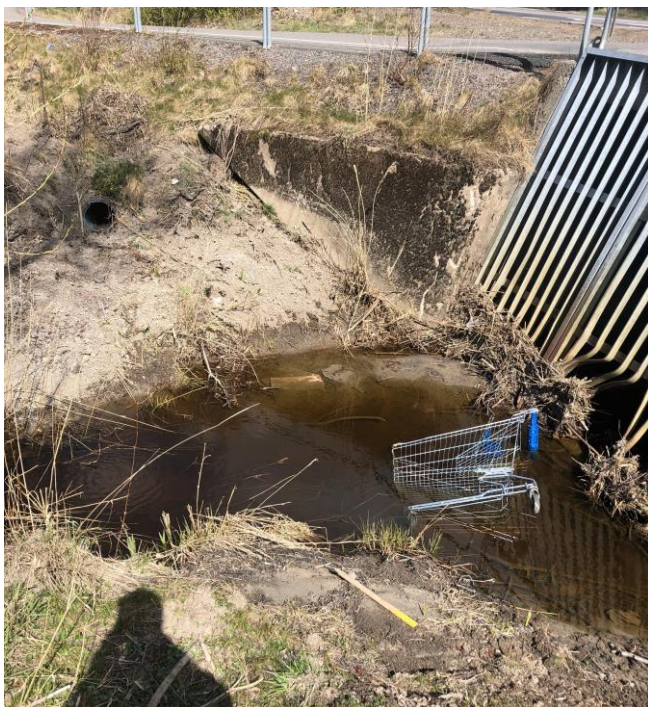
*Figur 7. Inloppet till den långa kulverteringen vid Kållereds köpstad utgör ett partiellt hinder i huvudfåran.*

Kostnaden är svår att uppskatta då ljusinsläpp inte är standard men sannolikt går varje ljusinsläpp på mellan cirka 25 000–35 000 kr inkluderat schaktarbeten. Kostnaden för att öppna upp kulvertering ligger på cirka 3000–6000 kr per meter.

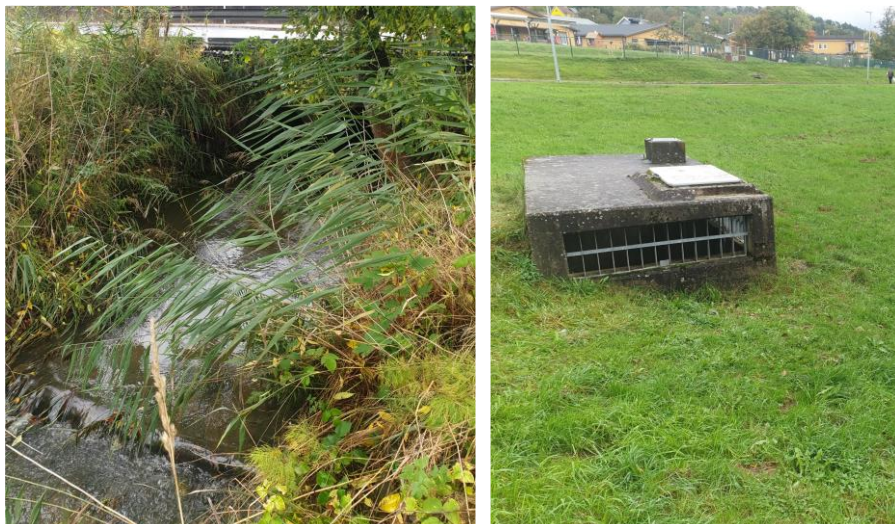
I Hagabäcken, som utgör ett av de största tillflödena till vattensystemet, (enligt mätningar 15 september 2021) finns ett flertal vandringshinder. Det första vandringshindret nerifrån Kålleredsbäcken och uppströms går under bangårdsvägen och utgörs av två trummor med ett stälp (fall) på cirka 3 dm (figur 8) på nedströms sidan. Detta stälp bör åtgärdas till exempel med att tröskla upp på nedströms sidan. Idag finns redan en tröskel men det behövs ytterligare en för att säkerställa fria vandringsvägar. Trösklingen kan med fördel göras av natursten. Åtgärden bör utföras i nära samarbete med VA-avdelningen på kommunen för att säkerställa att eventuella dämningseffekter inte påverkar uppströms liggande delar. I samband med trösklingen erosionssäkras bäckkanterna. Kostnad för trösklingen ligger på cirka 20 000 kr.

Uppströms bangårdsvägen finns en mindre strömsträcka och därefter en mycket lång kulvert på cirka 600 m som mynnar vid Östergårdsskolan där ytterligare ett vandringshinder finns vid inloppet till kulverten. Den långa kulverten bör åtgärdas med ljusinsläpp på var femtionde meter. Inloppet till kulverten (figur 8) bör öppnas upp så att det blir lättare för fisken att vandra. Det är oklart hur men relationsritningar bör studeras för att om möjligt åtgärda vandringshindret.

Figur 8. Till vänster ses en tröskel och i bakgrunden finns två trummor som i dagsläget ligger för högt. Till höger visas inloppet till den långa kulvert som mynnar vid Östergårds-skolan och utgör ett vandringshinder i dagsläget.

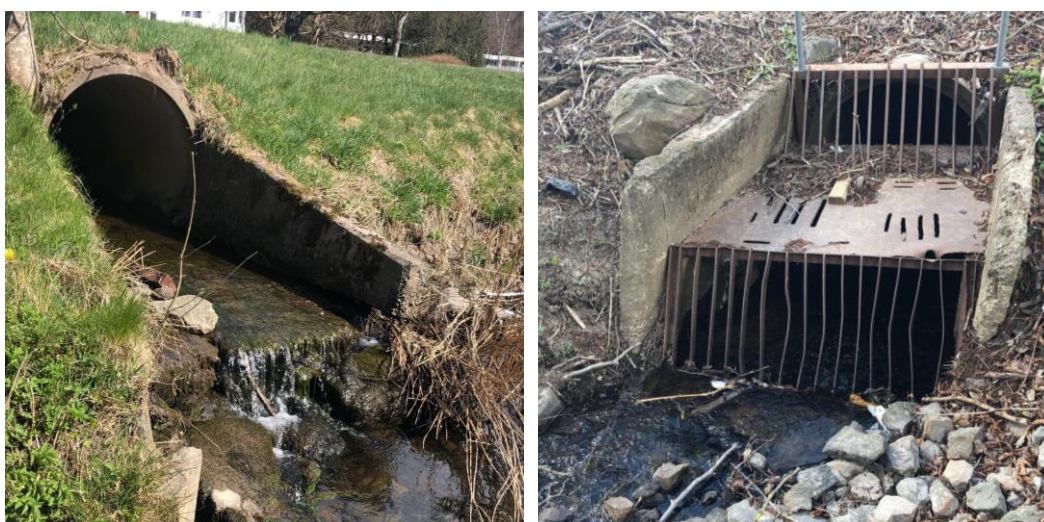
Alebäcken är ett av de minsta biflödena i systemet två vandringshinder är värda att åtgärda det ena ligger precis där bäcken rinner ut i Kålleredsbäcken (figur 9a) och det andra cirka 140 m uppströms sammanflödet (figur 9b). Åtgärder för att förbättra vandringsmöjligheter för vattenorganismer bör göras efter att problemen med allt för höga ammoniumhalter åtgärdats.

Figur 9a och 9b. Till vänster: Alebäckens utlopp i Kålleredsbäcken. Till höger: en gallerförsed trumma cirka 140 m uppströms.

Det partiella hindret vid sammanflödet bör rivas ut alternativt att botten på trumman rivs upp och trösklar anläggs för att möjliggöra bättre passagemöjligheter för fisk. Kostnaden bedöms som billig, cirka 10 000 kr. Det andra vandringshindret (figur 9b) bör gallret kapas för att underlätta fiskpassage men ändå förhindra äventyrliga barn att krypa in, kostnad cirka 2000 kr.

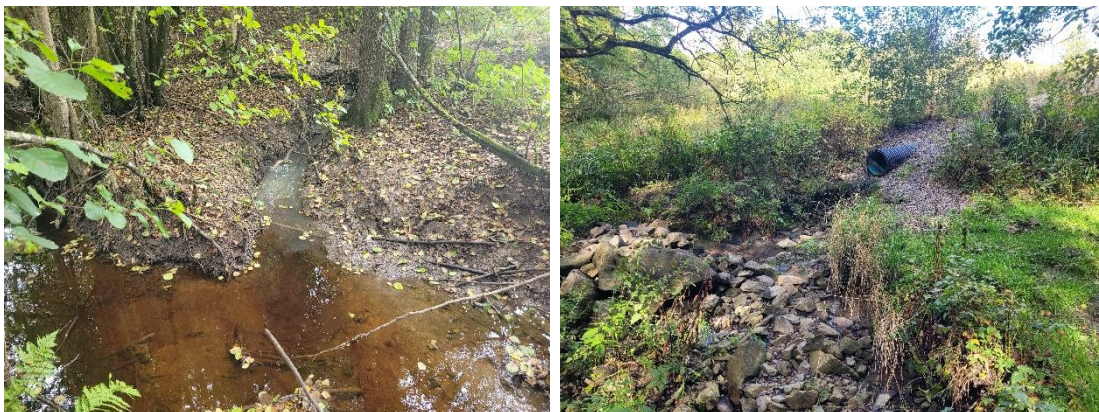
Flertalet diken mynnar ut i Kålleredsbäcken och dess biflöden utan översilning (EnviroPlanning, 2021) eller möjlighet att på annat sätt renas från grumlande partiklar (Figur 10). Sedimentationsdammar kan förhindra tillflödet av grumligt vatten till vattendraget. Även kalkfilterdiken med strukturkalk är en åtgärd som kan minska läckage av näring (främst fosfor) från lerjordar. Detta är en relativt enkel åtgärd som företrädesvis bör finnas med som standardlösning vid anläggning av nya täckdiken eller omtäckdikning på lerjordar. Åtgärden innebär att strukturkalk blandas in i jorden när täckdiken fylls igen, vilket gör att jorden kan binda fosfor från inkommande vatten och samtidigt förbättra dräneringens funktion. Infiltrationen förbättras och risken för stående ytvatten minskar, vilket innebär en minskad ytvavrinning och erosion (Länsstyrelsen, 2016).

*Figur 9. Två olika diken som vid besöket förde med sig grumligt vatten till bäcken. Ett flertal diken mynnar direkt i bäcken utan översilning.*

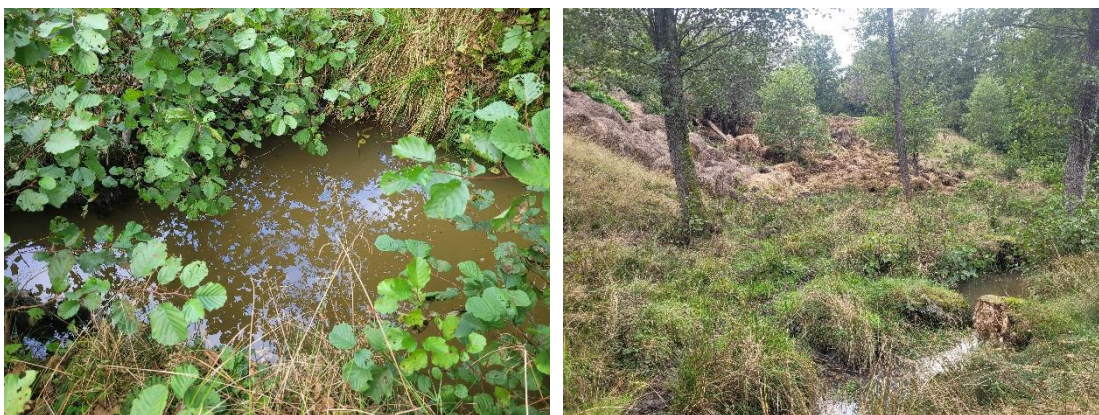
*Figur 10. Grumligt och näringsberikat vatten (vänster) tillförs från ett stort upplag av förmultnade organiskt material (höger) vid sidan av bäcken. Bilderna är tagna vid en vattendragssträcka i som rinner genom Långåker.*

Vid biotopkarteringsbesöket upptäcktes upplag av förmultnande organiskt material i den uppströms belägna delen av vattendraget (Figur 11). Sådana upplag bör förflyttas längre bort från vattendraget.
