RAPPORT

MÖLNDALA FASTIGHETS AB

Riskbedömning - Forsåker vattenkraftstation

UPPDRAGSNUMMER 13011730

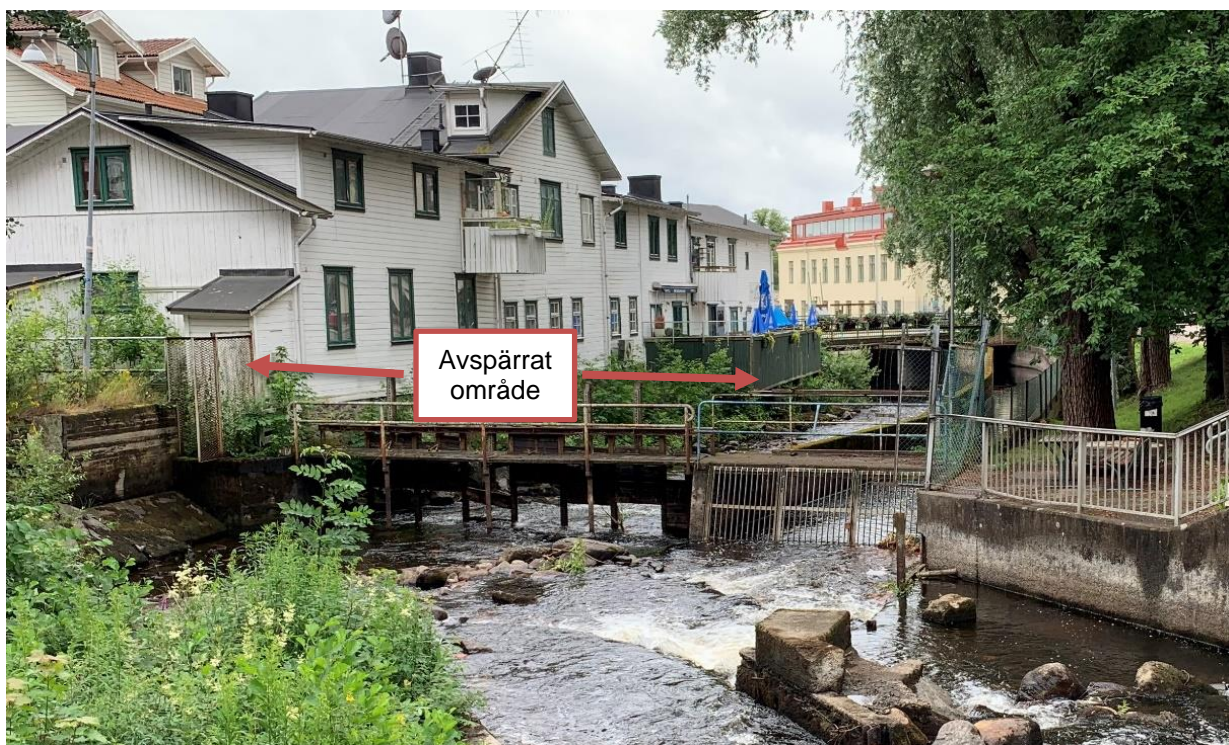
Figur 6. Illustrerar avspärning till bron vid Övre damm. Stängsel/grind på båda sidor hindrar obehöriga att beträda bron.

Staket hindrar förbipasserande från att falla ned i både Övre och Nedre damm (se Figur 6 och Figur 7) och denna åtgärd anses vara tillräcklig även i framtiden.

Sammantaget anses dagens skyddsåtgärder samt en tillkommande livboj vid Övre damm tillräckliga för att förhindra fallolyckor i dammarna även i framtiden. Befintliga avspärrningar och staket kan behöva rustas upp eller byggas om i samband med ombyggnationen vid Övre damm. Inga ytterligare riskreducerande åtgärder krävs med avseende på fallolycka i damm.

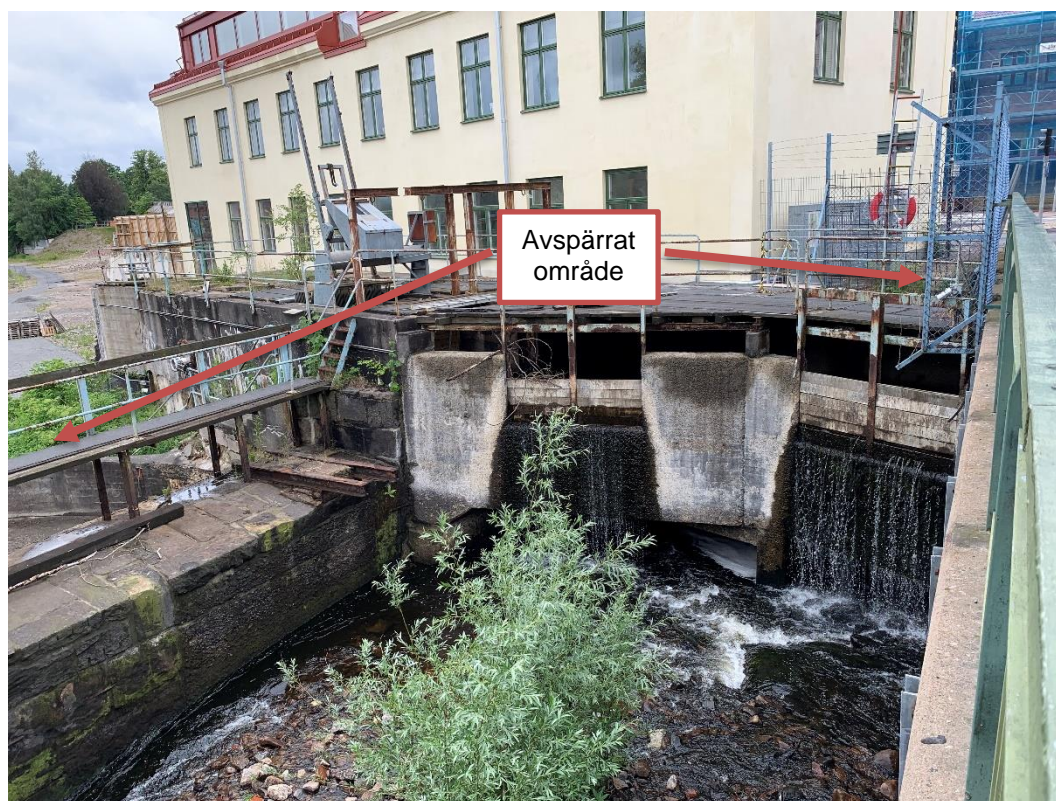
Figur 7. Illustrerar avspärrning till området kring Nedre damm samt bron över Nedre damm. Staket längs med Forsebron syns till höger i bild.
