RISKBEDÖMNING FÖRORENAD MARK DETALJPLAN STENSJÖN 2 M.FL.

WSP har på uppdrag av Mölndals Stad tagit fram föreliggande bedömning om förorenad mark utgör en risk inför upprättande av detaljplan för fastigheten Stensjön 2 m.fl.

Syftet med föreliggande PM är att ta fram underlag och beskriva tidigare historiska verksamheter och förorenade områden och dess påverkansområden och kortfattat bedöma om dessa utgör en risk inför verkställande av detaljplanen för Stensjön 2.

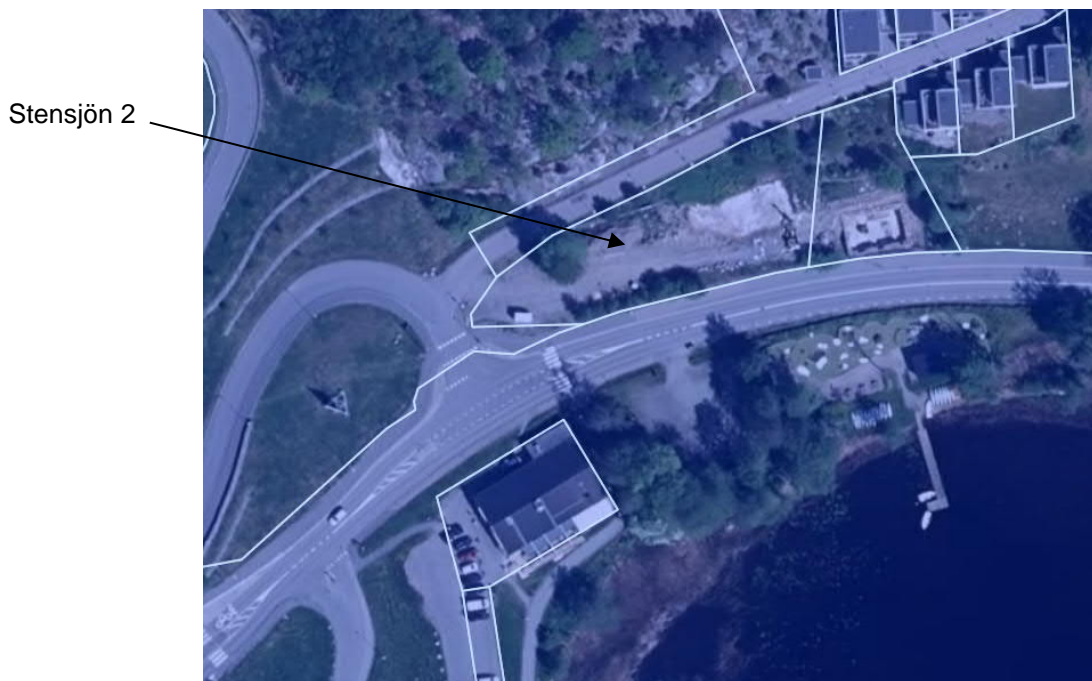
Figur 1. Fastigheten Stensjön 2 och fastighetsgränser, vita linjer, (www.eniro.se).

Totalt omfattar fastigheten ca 1 866 m² (Stensjön 2). Runt området ligger främst strandområdet till norra Stensjön samt bostadsområden. Området är placerat i nära anslutning till vägområden (främst Rådavägen). Se situationsplan och orienteringskarta i **Fel! Hittar inte referenskälla..**

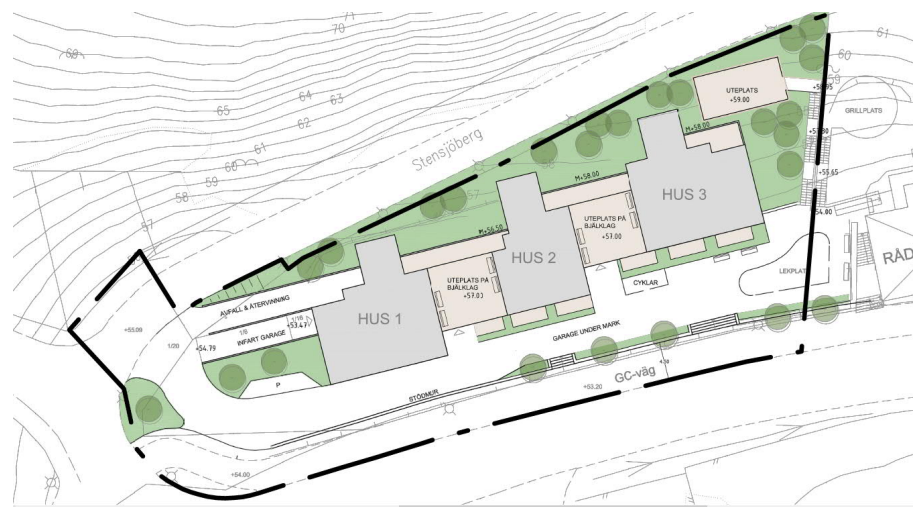
Figur 3. Illustrationsritning, placering hus med tillhörande uteplatser/grönytor och infarter.

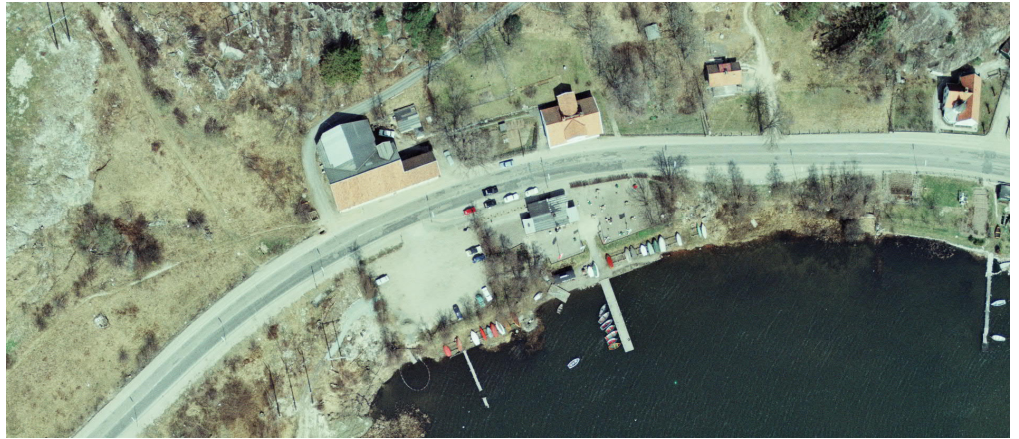
Figur 4. Berört område som tidigare haft en större byggnad inom fastigheterna, (Flygfoto 1970, (Lantmäteriet, digitalt flygfoto 1970, Uttaget 2021-04-19).

Enligt äldre flygfoton har fastigheterna (stensjön 2 och Stensjöberg 34) förutom bostadshuset tidigare haft en större ekonomibyggnad som syn på flygfoton från 1960-1970, se figur 4 och figur 5. Det finns även ett äldre planritning med information om en äldre byggnad inritad på fastigheten (Stensjön 2). Detta syns på förslaget från 1978-10-18, se figur 6.

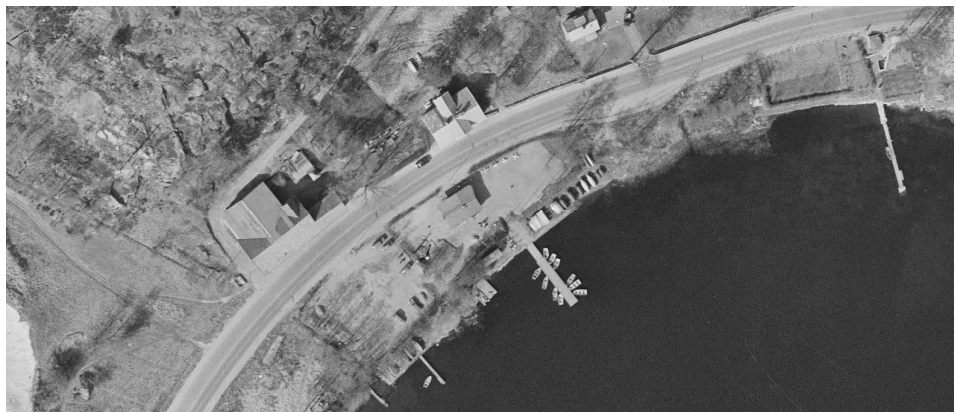
Figur 5. Berört område som tidigare haft en större byggnad inom fastigheterna, (Flygfoto 1960, (Lantmäteriet, digitalt flygfoto 1960, Uttaget 2021-04-19).

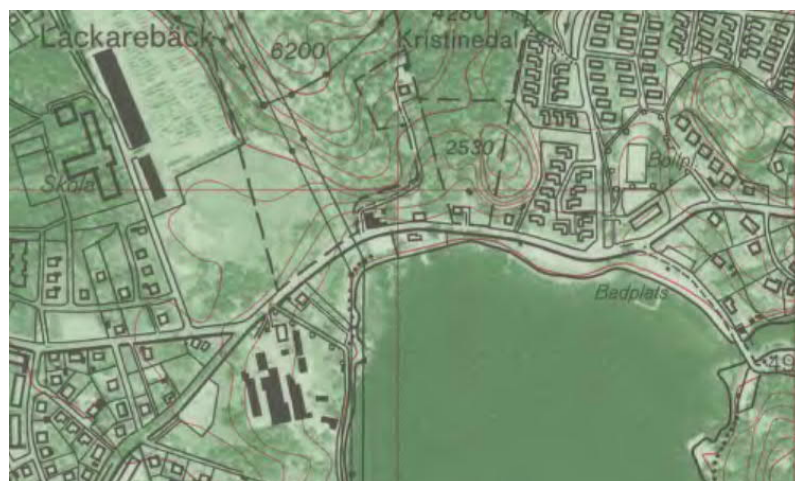
Figur 7. Ekonomisk karta över berört område som tidigare varit bebyggt med en större byggnad, (Lantmäteriet, ekonomisk karta 1975, utdrag 2021-04-19).

Från en historisk ekonomisk karta kan man också se den äldre byggnaden som är mörkmarkerad och här bekräftas att byggnad ej är avsett till boningshus, (Ekonomisk karta 1975, utdrag 2021-04-19, Lantmäteriet), se vidare figur 7.

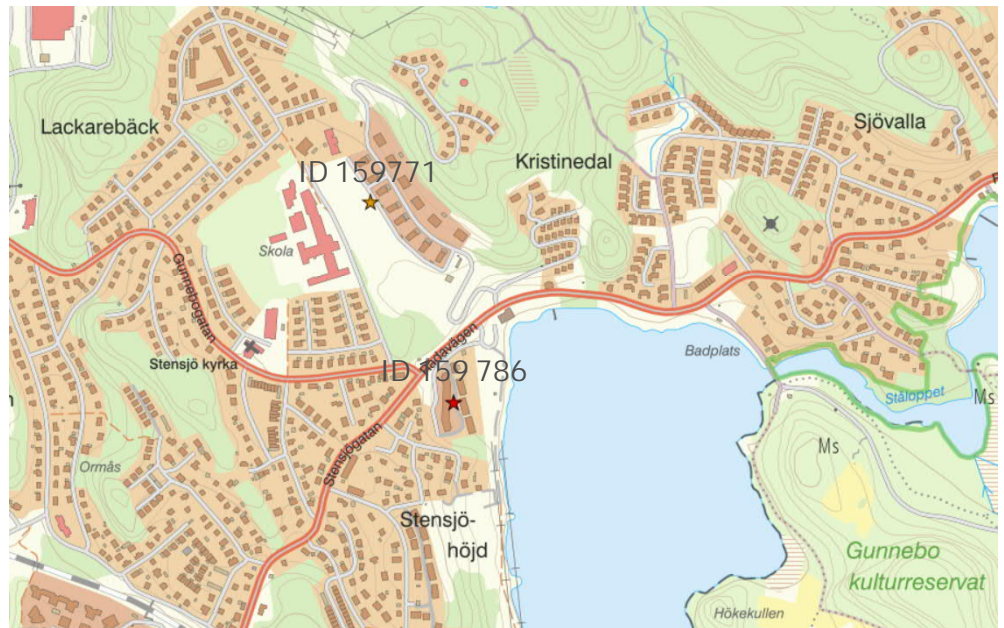
Figur 8. Uppgifter från vattenkartan, registrerade miljöfarliga verksamheter i Miljöreda (<https://viss.lansstyrelsen.se/Maps.aspx>, EBH-stödet).

Enligt uppgifter så finns inga verksamheter inom eller i direkt anslutning till fastigheten. Närmsta MIFO-objekt ligger ca 60 och 200 meter bort från detaljplanområdet. De objekt som nämns är SOAB:s

Centrallager/Lackarebäcksdeponin (ID 159771) och Stensjövätten (ID 159 786), se figur 8 och objektsammanställning nedan.

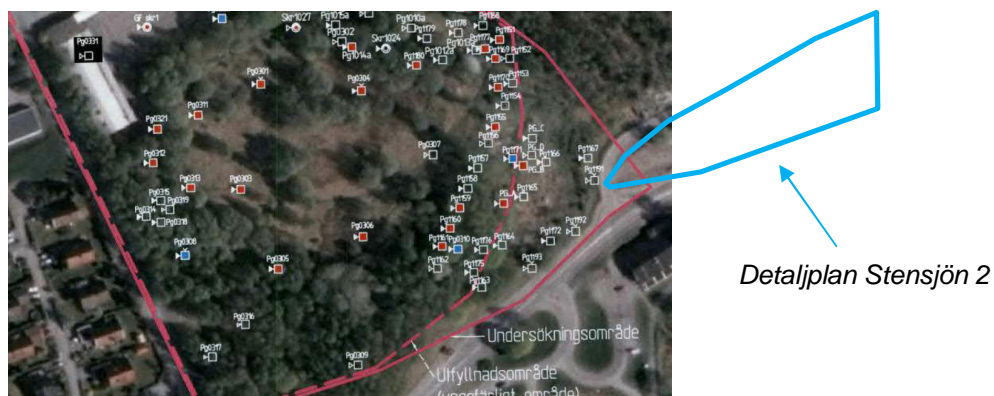
Figur 9. Provgropar överskridande KM markerade med rött, Sweco, 2011. Åtgärdsutredning avseende förorenad mark inklusive förslag till övergripande och mätbara åtgärdsområden, 2011-08-30.

Enligt tidigare rapport (Sweco, 2011. Åtgärdsutredning avseende förorenad mark inklusive förslag till övergripande och mätbara åtgärdsområden, 2011-08-30) finns en sammanställning på samtliga undersökningresultat för objektet, se även figur 9.

Påverkansområdet/utfyllnadsområdet påträffas på ett större avstånd ifrån området avsett för detaljplanen, ca 50 meter.

Från undersökningar med provgropar mellan detaljplanen och utfyllnadsområdet påvisas inga halter av föroreningar överskridanden generella riktvärden för känslig markanvändning, KM. Detta område ligger också utanför bedömt utfyllnadsområde, se figur 6.

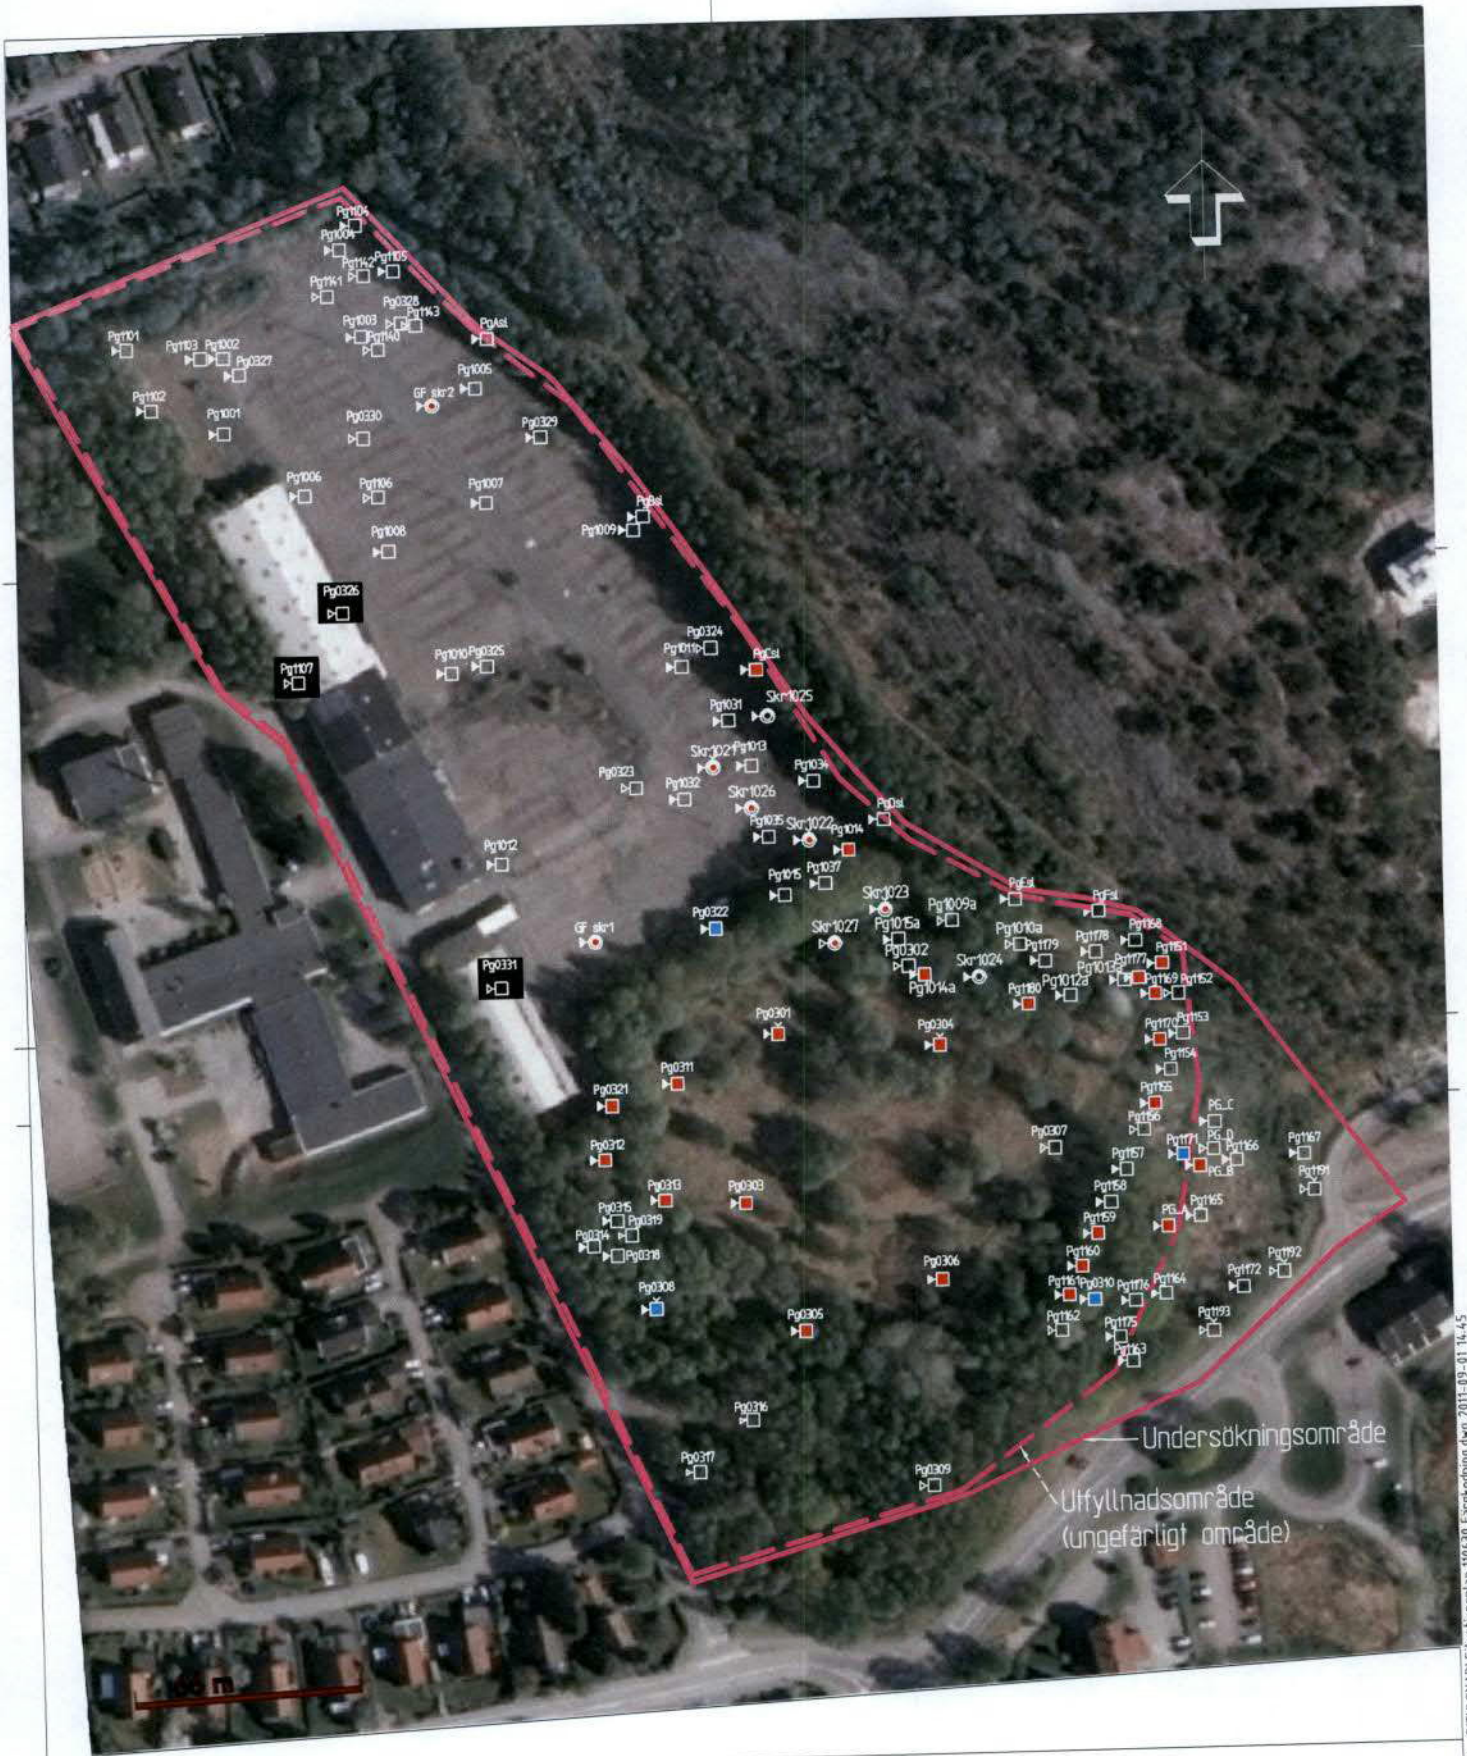
- halt > KM m a p PAH
- halt > KM m a p annat ämne än PAH
- ▶ Laboratorieanalys utförd
- ▷ Laboratorieanalys ej utförd

Situationsplan			DATUM 2011-08-30
	Riksborgen AB Stensjön, åtgärdsutredning Föroreningssituation i förhållande till KM			ANSVARIG THHM/MABL
UPPDRAGSNUMMER 1311264000	RITAD/KONSTR. AV SNAD	GRANSKAD AV MABL	SKALA 1:1500 (A3)	
			RITINGSNUMMER Bilaga 1	BET

För situationsplan med samtliga provgropar och undersökningpunkter i plan, se vidare Bilaga 3.

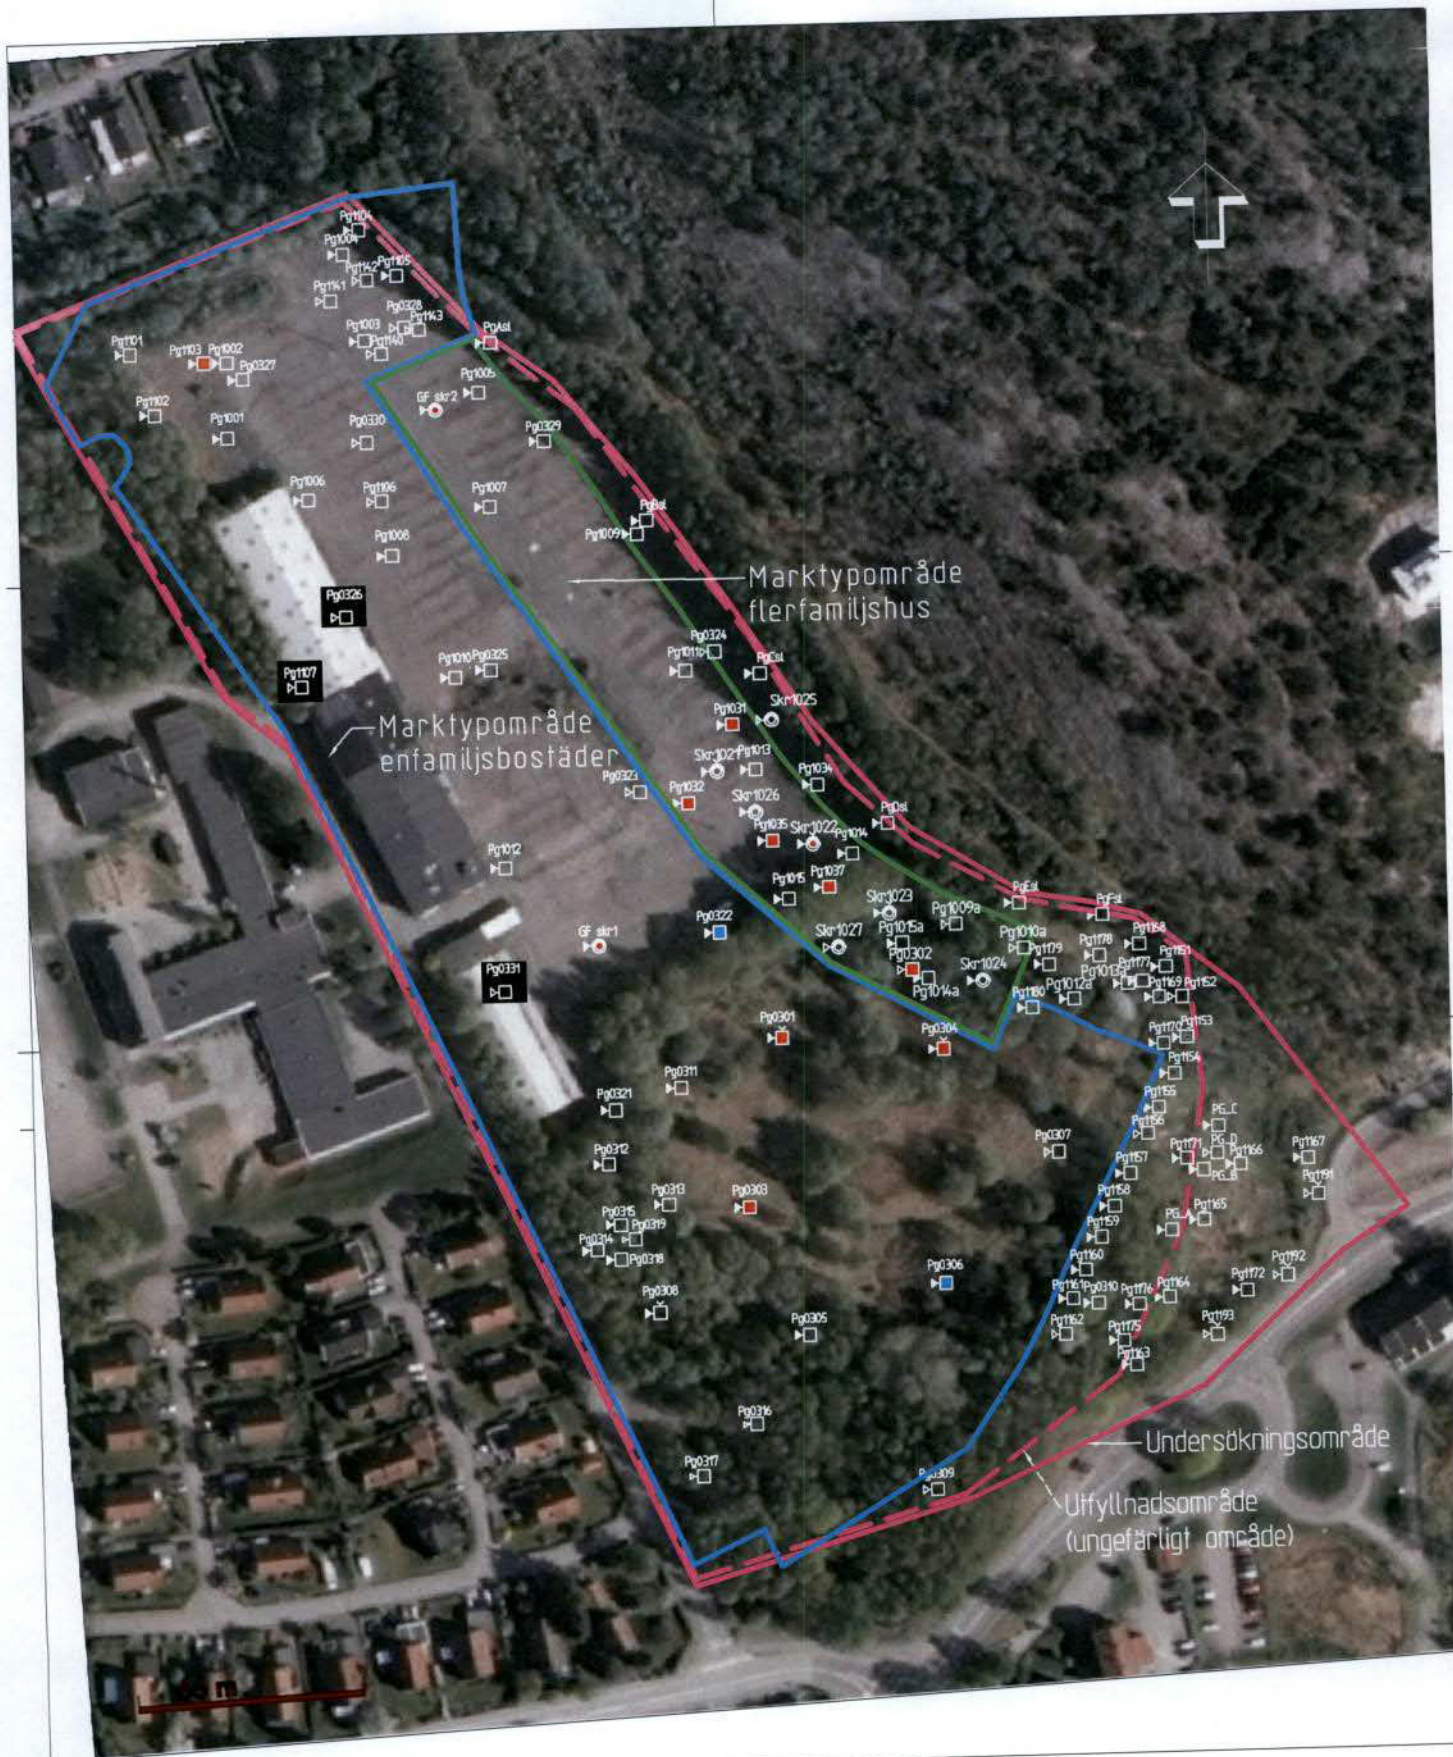
- > PRV (platspecifika riktvärden) m a p PAH
- > PRV m a p annat ämne än PAH
- ◻ Laboratorieanalys utförd
- ◻ Laboratorieanalys ej utförd

SWECO Miljö och AB Gröndags Strängsjö 3 Box 2003, 401 14 Göteborg Org.nr: 556346-0327, slla.se/stockholm www.sweco.se	<h3>Situationsplan</h3>			DATUM 2011-08-30
	Riksbyggen AB - Stensjön, åtgärdsutredning Föroreningsituation i förhållande till mätbara åtgärdsområden i yttjord inom bostadsområden			ANSVARIG THHM/MABL
UPPDRAGSNUMMER 1311264000	RITAD/KNSTR AV SNAD	GRANSKAD AV MABL	SKALA 1:1500 (A3)	RITINGSNUMMER Bilaga 2
				BET

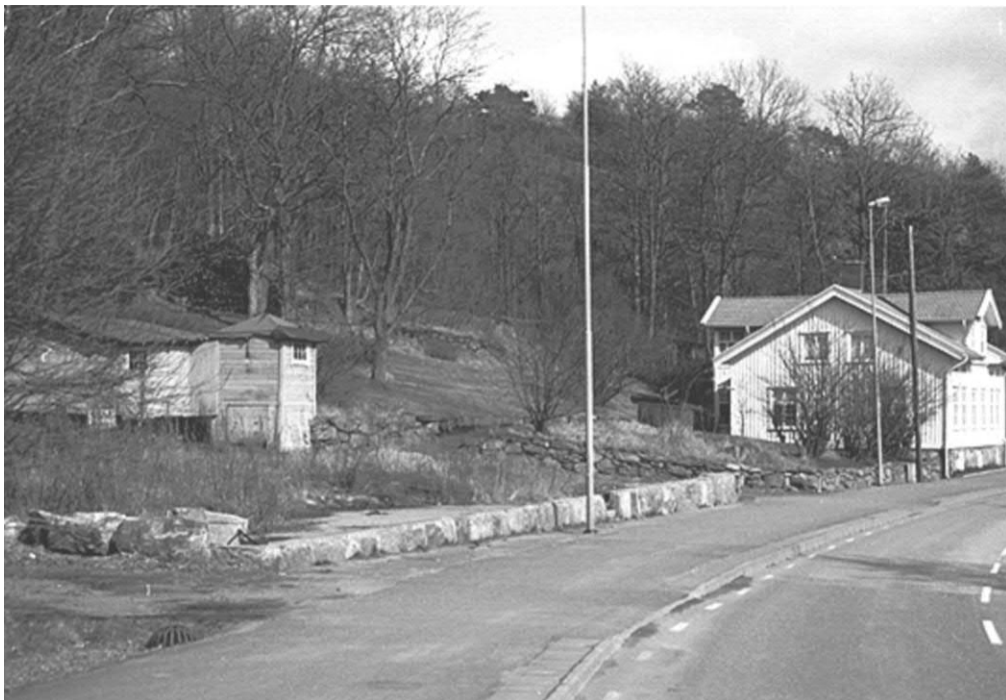
Foto 4. Uppfartsväg till hus som skall bevaras på Rådavägen 5, Stensjön, norra sidan. Bilden är tagen 1991. Grundmuren är kvar till tidigare ladugårdsbyggnad.

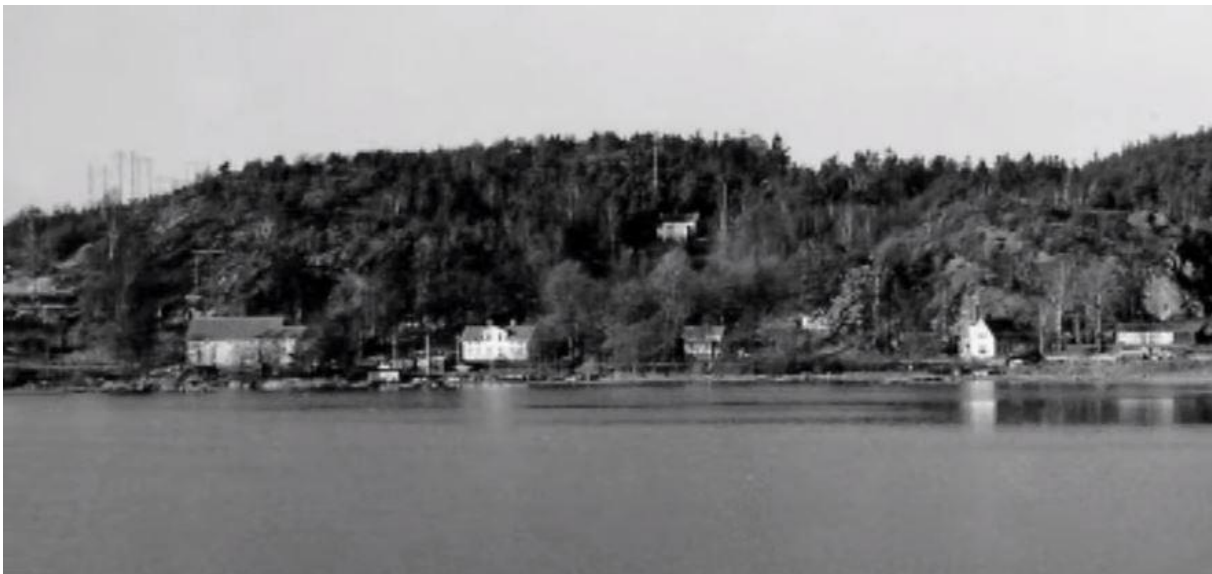
Bild 1.

Under 1800-talet uppfördes ett stort stall på fastigheten vilket framgår av bilden nedan som enligt videon är tagen på 1960-talet.

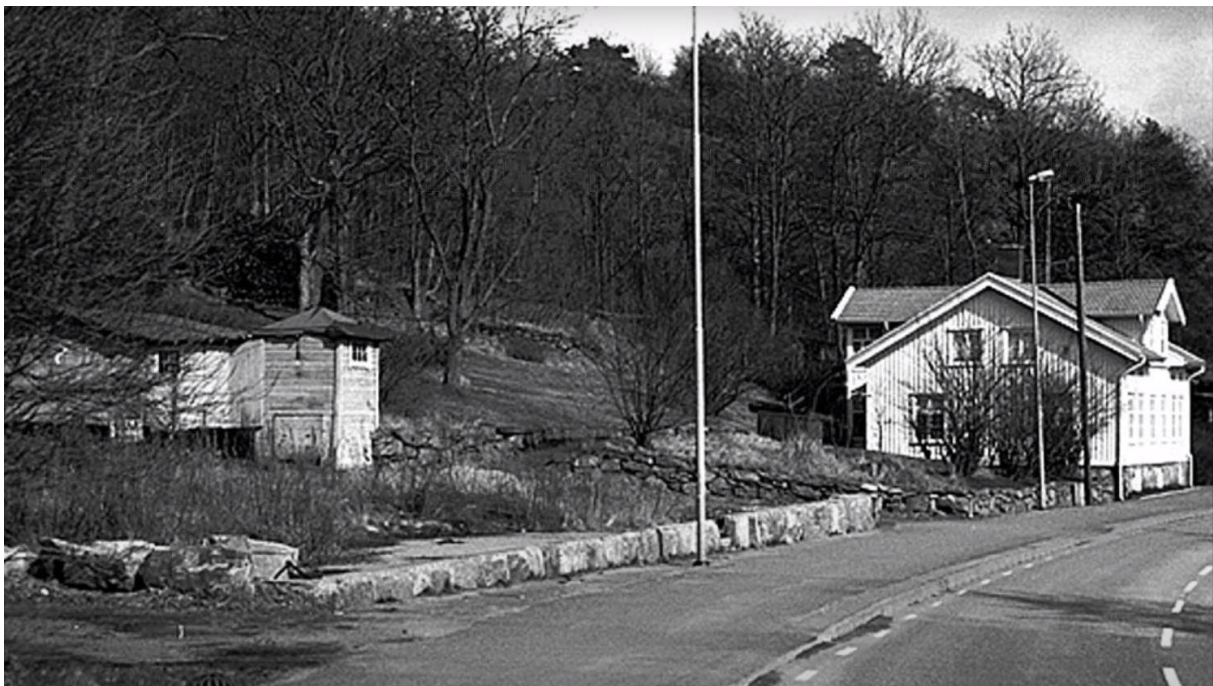
Bild 2.

På nästa bild som är tagen 1991 har stallbyggnaden rivits och det som kvarstår är en enklare byggnad av något slag. Möjligtvis kan det vara en förrådsbyggnad eller enklare boningsbyggnad för tjänstefolk.

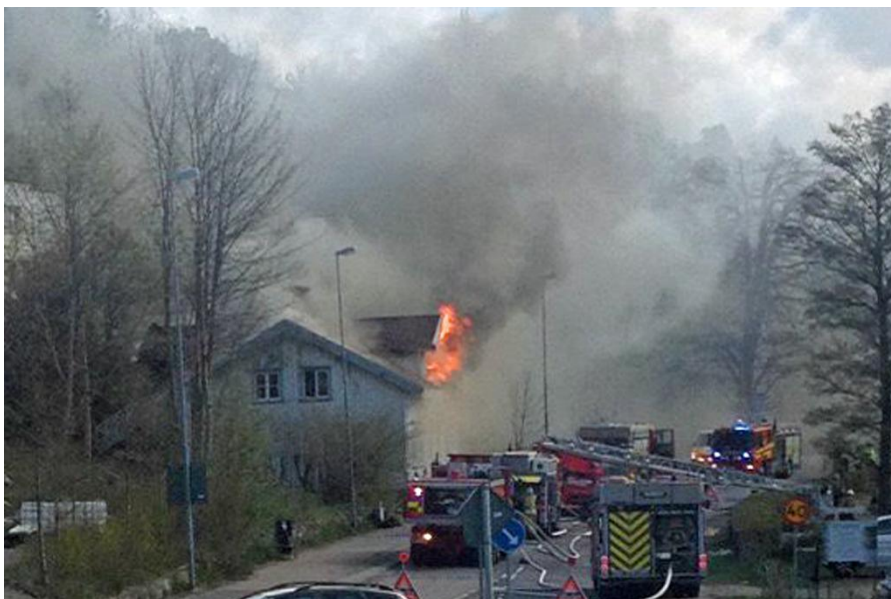
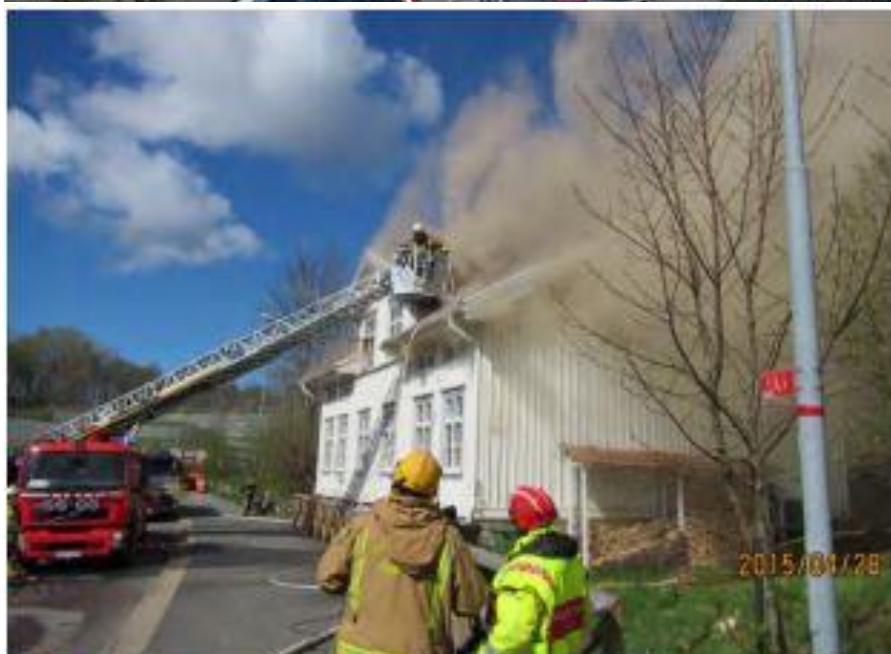
Nedan bilder är från släckningsarbetet av Rådavägen 5.

*Bild 9 visar vart höjdenheten placerade dimspik.
Foto räddningstjänsten Storgöteborg.*
