Miljöteknisk markundersökning

Kungsfisken 4 och 5 samt Bosgården

PROJEKTNUMMER: 171381

2017-12-15, REV 2018-01-15

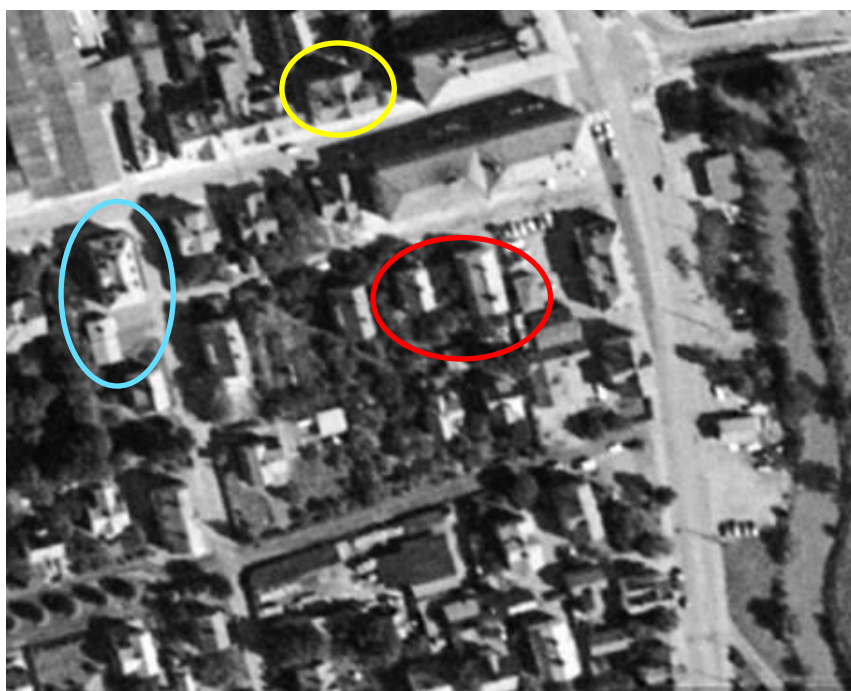
Figur 2. Bilden visar lokaliseringen av kemtvättsanläggningarna som låg vid fastigheterna inom Kv Kungsfisken (röd cirkel), kemtvättsinrättningen (turkos cirkel) vid fastigheten Koljan 3 samt snickeri och plåtslageriet vid fastigheten Havskatten 17 (gul cirkel). Foto från 1955-1967 (Eniro, 2017).

På grannfastigheten Koljan 3 fanns Mölndals tvättinrättning mellan 1920-talet till 1950-talet, som på den tiden var den största tvättinrättning i branschen, se figur 2 och 3 inringat i turkost. Verksamheten flyttade till Frölundagatan 11 på 1950-talet. Anläggningen inrymde maskinell tvättstuga och tvättmaskiner, centrifuger, torkapparater, mangelsal och varmmanglar, strykrum med pressar och glansmaskiner, expeditionslokal, packrum, kontor, ångpanncentral och lägenheter (ÅF, 2014). Det finns inga tillgängliga uppgifter om verksamhetens kemiska tvätthantering, däremot kan detta inte uteslutas. Ämnen som normalt användes på kemtvättar på den tiden var klorerade lösningsmedel. Fram till 1930-talet dominerade bensen- eller lacknaftabaserad tvättvätska och vid 1930-talet började trikloretylen användas och dominera tvättvätskan fram till 1950-talet då perkloretylen introducerades.

Det skall även uppmärksammas att den norra grannfastigheten Havskatten 17 bedrivit verksamhet som skulle kunnat påverka fastigheterna Kungsfisken 4 och 5, se figur 2 och 3 inringad med gul cirkel. På Frölundagatan 4 (nu Brogatan) bedrevs Andersson & Olsens Snickeri och Plåtslageri AB. Här tillverkades allt inom kylindustrin, såsom kylskåp, kyldiskar mm. där bland annat metaller och freoner användes (ÅF, 2014).

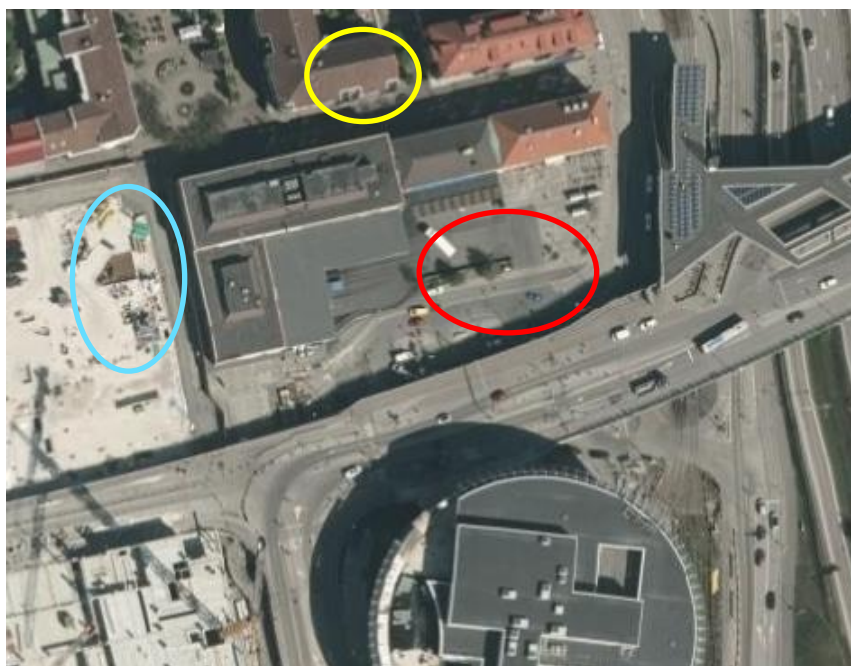
Figur 3. Bilden visar var kemtvättsanläggningarna var placerad på fastigheterna inom Kv Kungsfisken (röd cirkel), var kemtvättsinrättningen (turkos cirkel) var placerad vid fastigheten Koljan 3 samt var snickeri och plåtslageriet var placerad vid fastigheten Havskatten 17 (gul cirkel) (Metria, 2017).
