INVENTERING AV FÅGLAR OCH GRODDJUR LYGNÅSEN

RAPPORT
JULI 2018

PROJECT NO. A109931
DOCUMENT NO.
VERSION 2.0
DATE OF ISSUE V1:018-07-01,
V2: 2023-06-09
PREPARED Erik Heyman
CHECKED Henrik Antonsson
APPROVED Erik Heyman

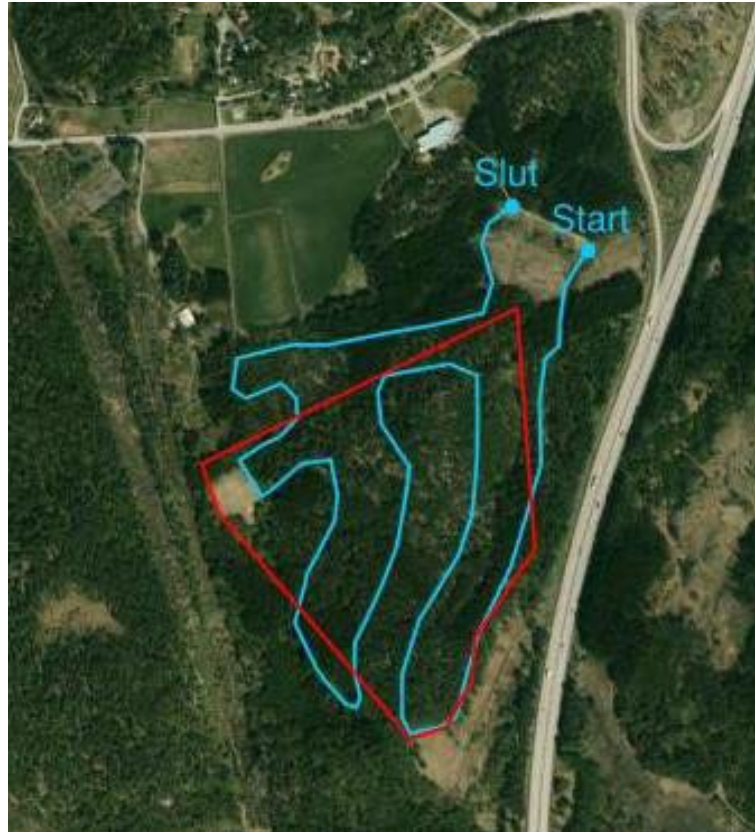
Figur 2. Inventeringsrutten för kombinerad punkt- och linjetaxering markerad med blått. Röd linje anger utredningsområdet.

Besöken var förlagda för att täcka in den tid på året då det största antalet fågelarter är aktiva med sång- och revirbeteende, vilket gör att de är lätta att observera. Inventeringarna gjordes under tidiga morgnar, med start inom 30 minuter från solens uppgång. En GPS användes för navigering och uppmätning av den vandrade sträckan. Efter varje vandrad kilometer gjordes ett stopp för en så kallad punkttaxering, vilket innebär att man stannar och gör en 5 minuters inventering innan ruten återupptas. Syftet med stoppen är att öka sannolikheten att observera mer svårupptäckta arter, samt att inventeraren ska få lite rast och vila. De flesta observationer görs vid den här typen av inventeringar genom att arter identifieras utifrån sång och andra läten. Ruten bestod i en slinga som var utlagd för att täcka in hela det aktuella området.

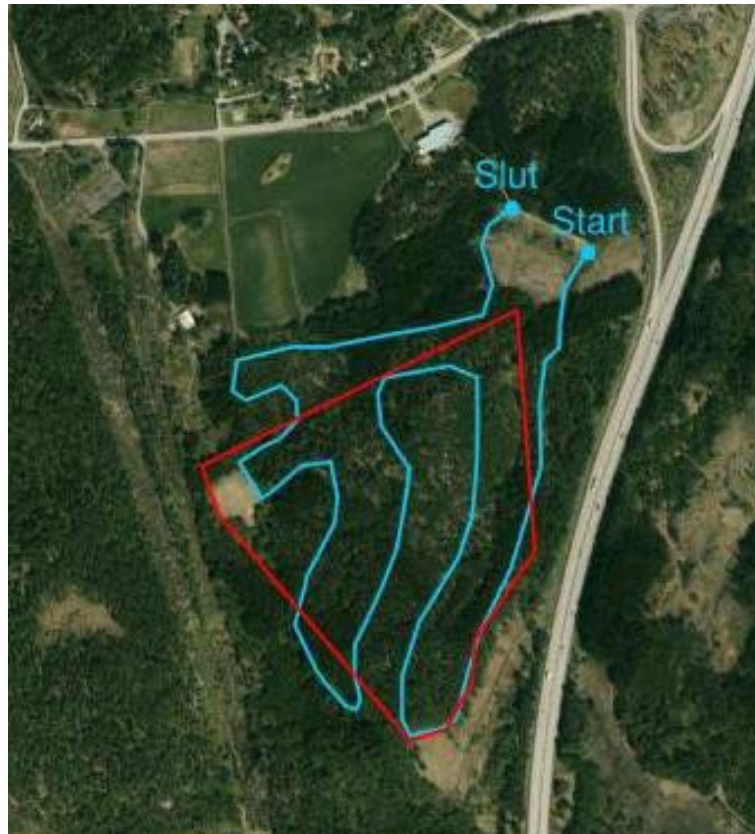
Figur 2. Inventeringsrutten för kombinerad punkt- och linjetaxering markerad med blått. Röd linje anger utredningsområdet.

Inventeringen av dagaktiva fåglar utfördes 2018-04-13, 2018-05-01 och 2018-06-01. Nattinventeringen genomfördes 2018-06-05. Totalt observerades 27 fågelarter vid de fyra inventeringarna. Samtliga observerade arter och antalet observationer av respektive art finns sammanfattat i tabell 1 nedan. De observerade arterna är vanligen förekommande i Sverige, och är typiska för svensk barrblandskog. De mest frekvent observerade arterna var bofink, rödhake, taltrast, lövsångare och gärdsmyg. Inventeringsrutten från det första inventeringstillfället (2018-04-13) visas i figur 2. Vid de efterföljande fältbesöken gick en snarlik rutt men med alternerande riktning.
