# Detaljplan vid Åbybergsgatan

PM Geoteknik

Uppdragsnr: 105 41 75 Version: Version 2  
2019-10-08

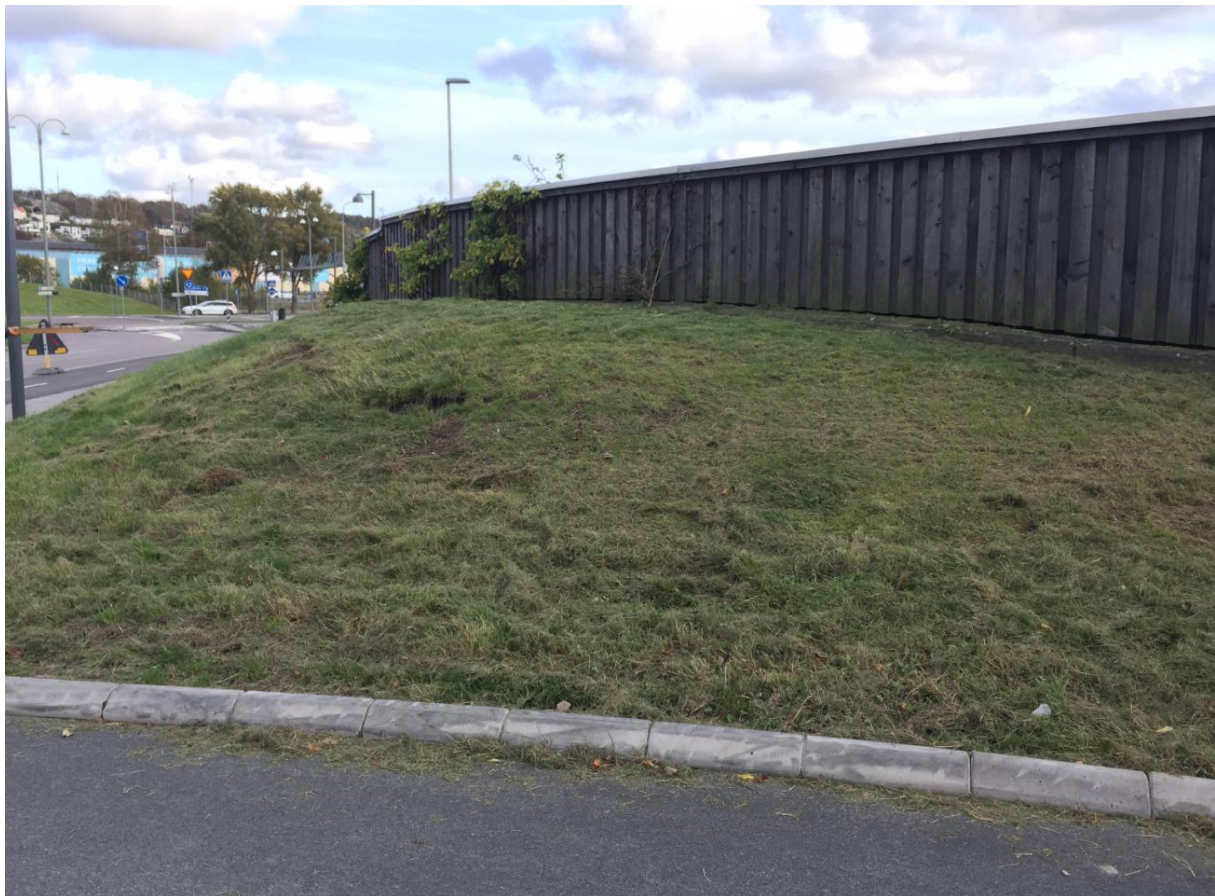
Figur 5 Marknivåer utanför bullerplanket.
